Dijkbreuk Damme Analyse

Dijkentrefdag 22/10/2019

Leen De Vos

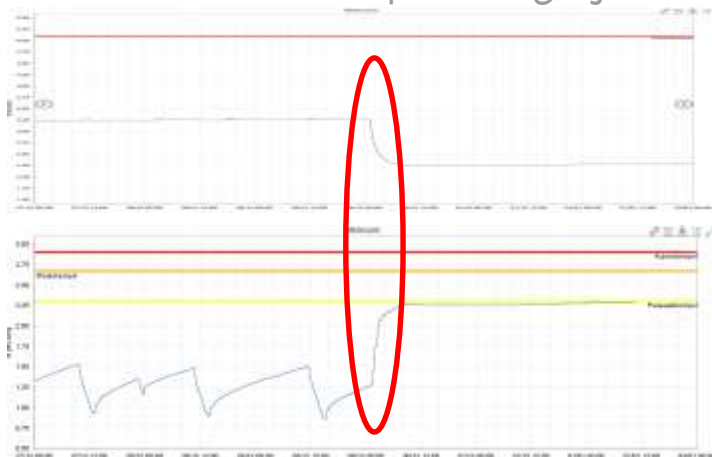
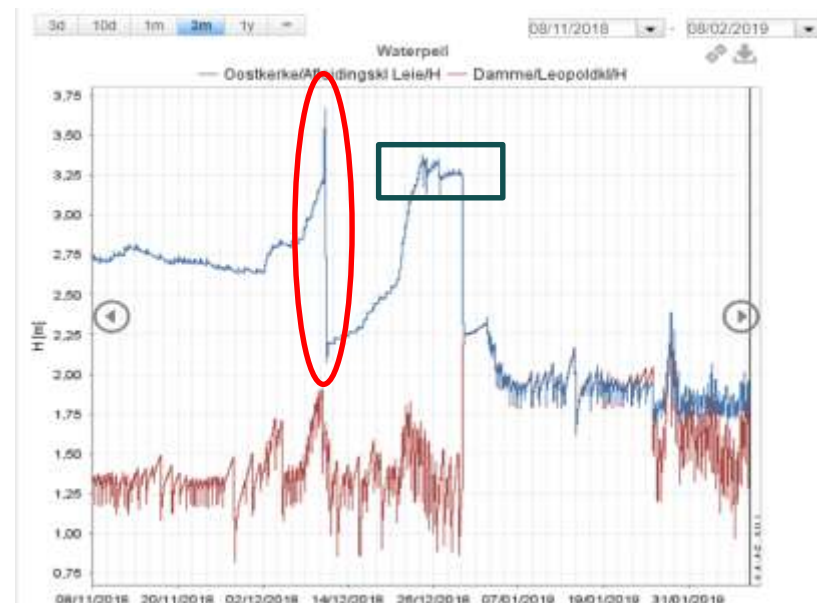
- Waterstand was hoog gedurende een langere periode in het afleidingskanaal net voor de bres
- Snelle waterval op 11/12/2018 (en op 30/08/2018; 24/09/2018)
- Verval over de middendijk vrij groot op het moment van bressen: +3,25mTAW in het Afleidingskanaal, +1,25mTAW op het Leopoldkanaal
- Bres was zeer plots en vrijwel direct volledig. Op 6u tijd stond de waterstand in beide panden gelijk

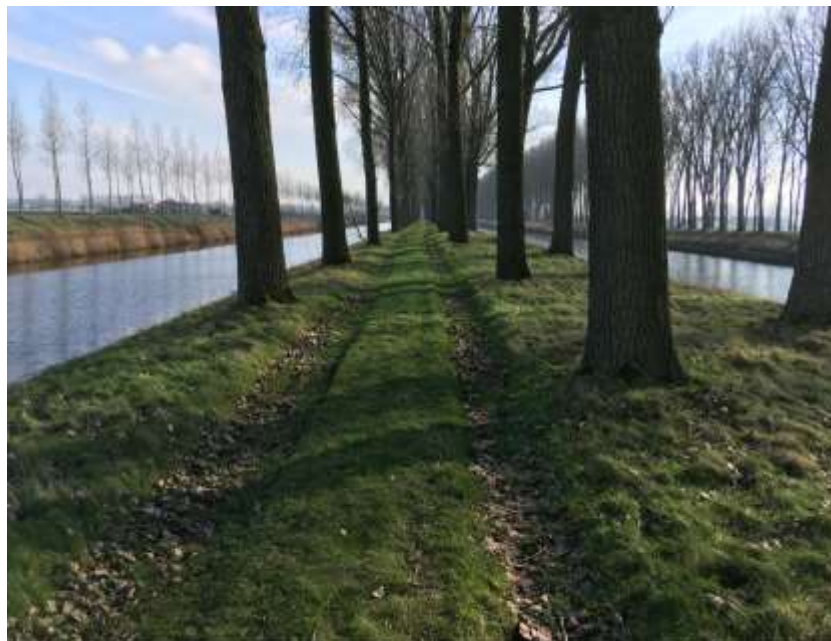
- Terreinbezoek en gegevens in de zones rondom de bres: vanuit KND (INBO, WL, GEO, aBS)
- Mogelijke faalmechanismen op terrein:
 - Omvallen van bomen
 - Zeer oneffen oppervlak met inzinkingen: omwille van opbouw van de grond of omwille van uitspoeling/verzakking?

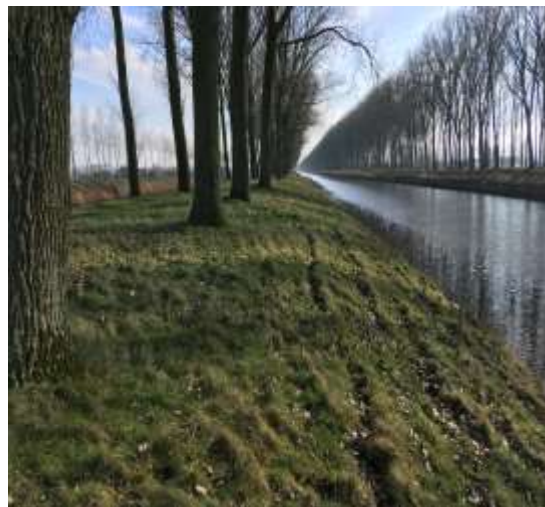
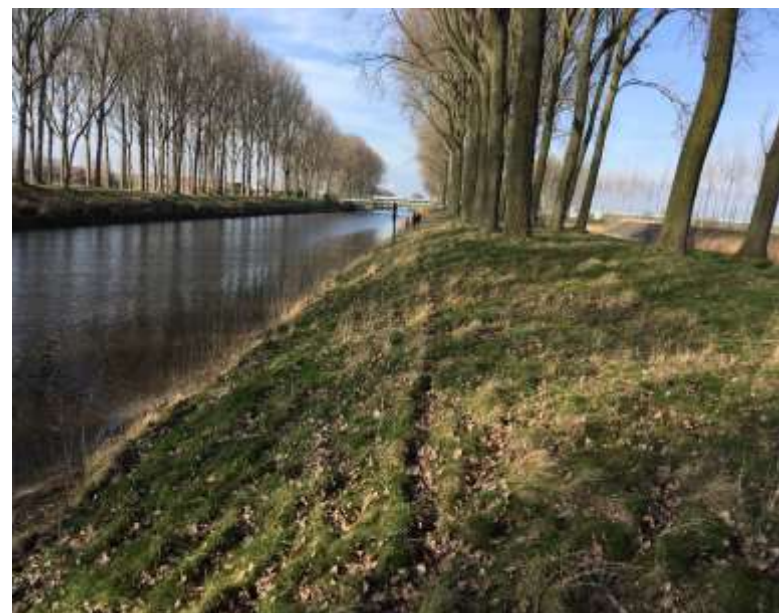
- Terreinbezoek en gegevens in de zones rondom de bres: vanuit KND (INBO, WL, GEO, aBS)
- Mogelijke faalmechanismen op terrein:
 - Vrij diepe sporen in langse richting, ws veroorzaakt door grazende dieren - > waterinsijpeling mogelijk; initiërend voor afglijdingen

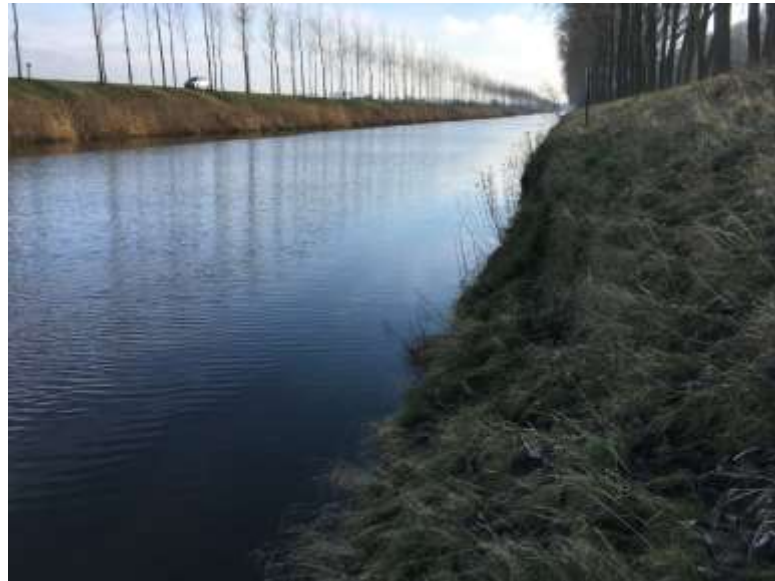
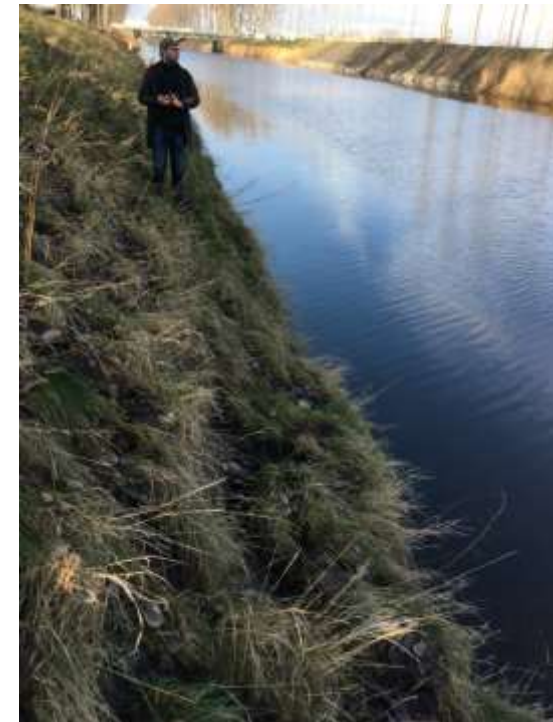
- Terreinbezoek en gegevens in de zones rondom de bres: vanuit KND (INBO, WL, GEO, aBS)
- Mogelijke faalmechanismen op terrein:
 - Lokale afglijdingen

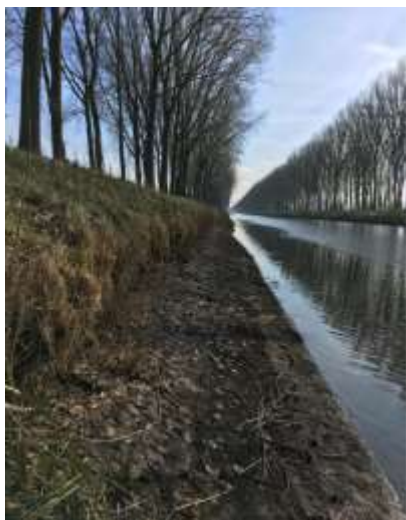
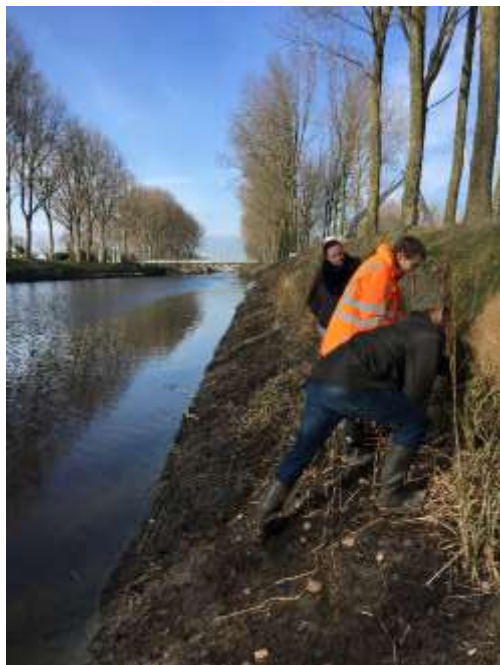
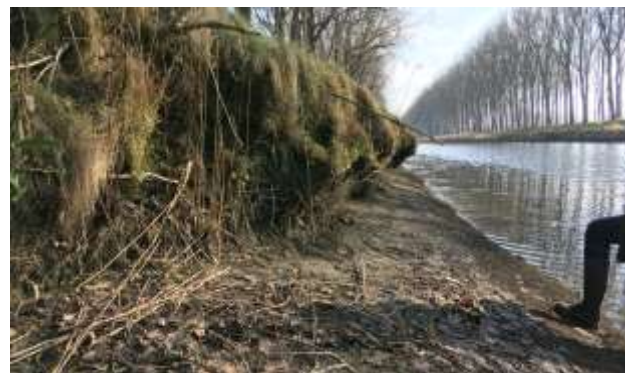
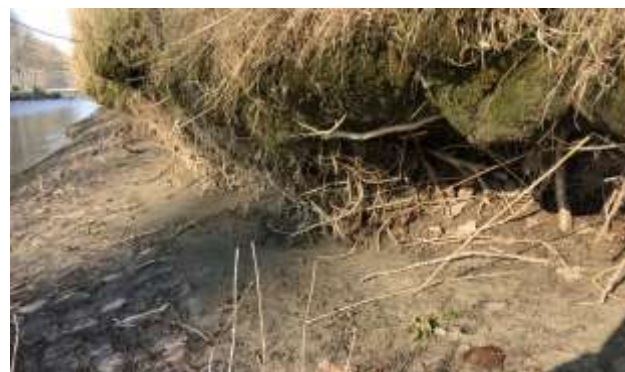
- Terreinbezoek en gegevens in de zones rondom de bres: vanuit KND (INBO, WL, GEO, aBS)
- Mogelijke faalmechanismen op terrein:
 - Erosie aan de teen + onderspoeling onder de wortels van de populieren: holte tot > 1m diep

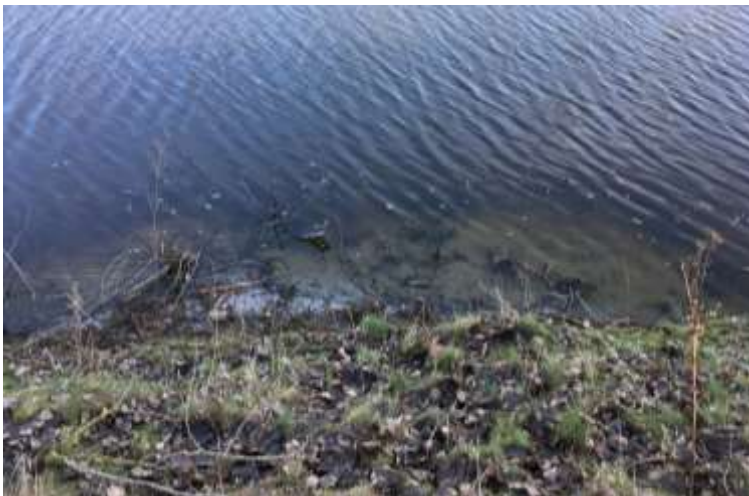
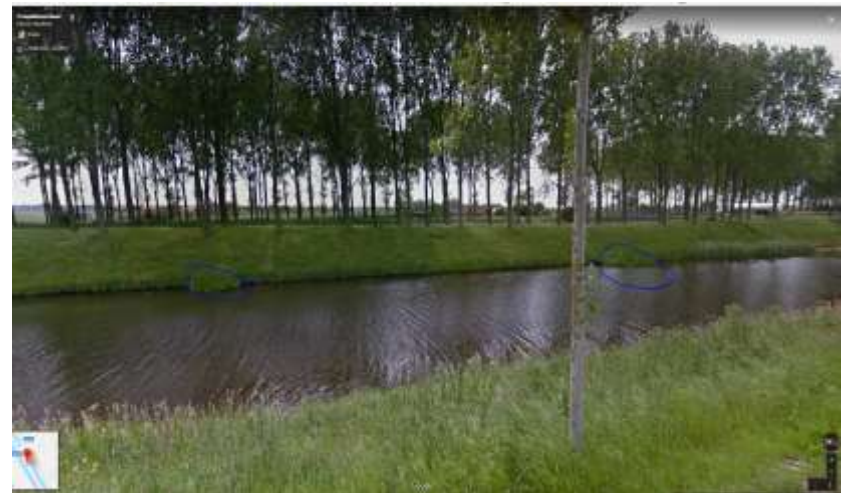
- Terreinbezoek en gegevens in de zones rondom de bres: vanuit KND (INBO, WL, GEO, aBS)
- Mogelijke faalmechanismen op terrein:
 - Zand ophoping onder water: uitspoeling van zand aan teen?

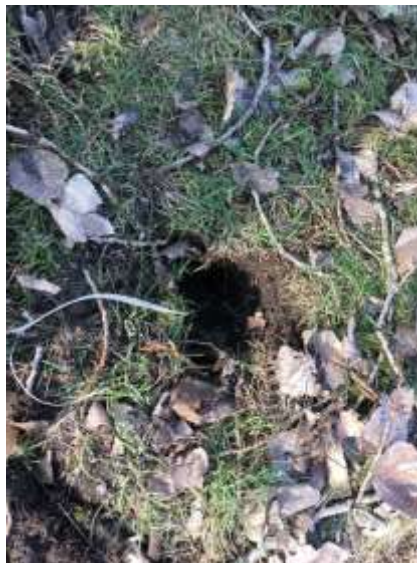
- Terreinbezoek en gegevens in de zones rondom de bres: vanuit KND (INBO, WL, GEO, aBS)
- Mogelijke faalmechanismen op terrein:
 - Verwachte oorzaak: vossenburcht?
 - Op terrein maar beperkte aanwijzingen voor holen. Mogelijks ratten?
 - Lage waterstand in periode 2012-2018 kan wel aanleiding gegeven hebben tot graven van holen onder de hoge (normale) waterlijn

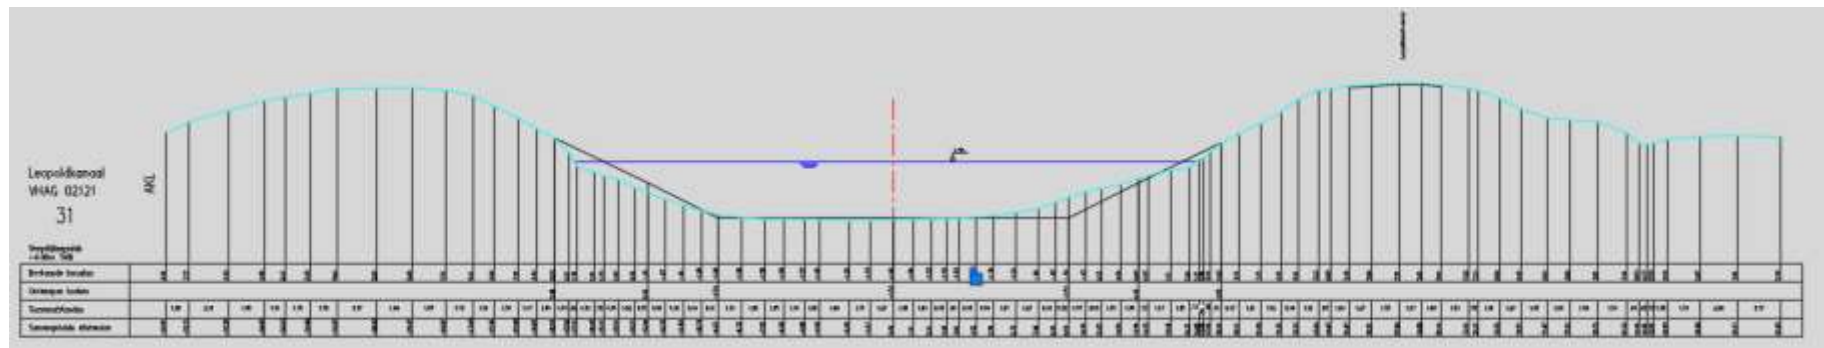
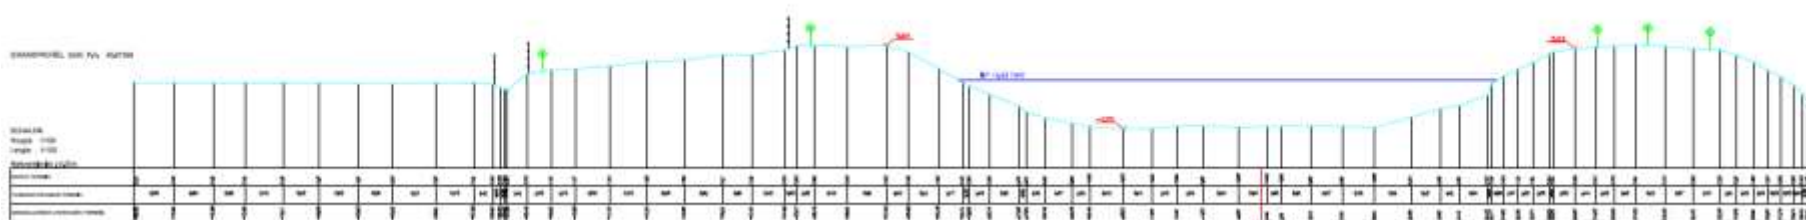
- Dwarsprofielen gemaakt in 2004 voor het Afleidingskanaal in 2006 voor het Leopoldkanaal door aBS
- > Ter hoogte van de bres: beperkte erosie aan de tenen

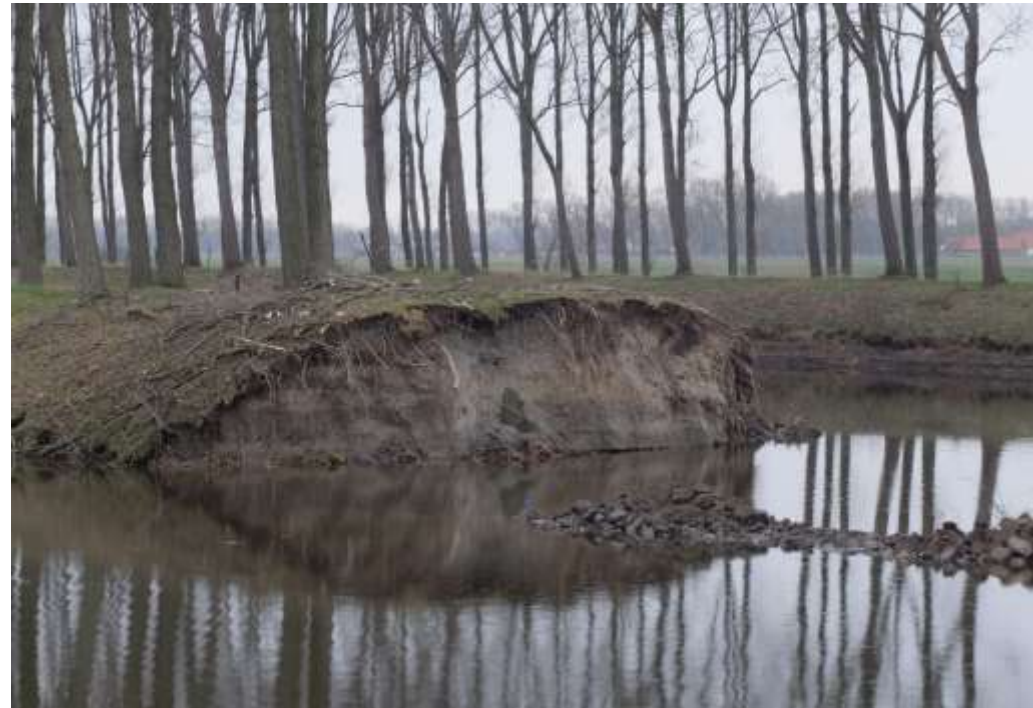
- Sonderingen bovenaan soms vrij zandig
- Foto's van doorgebroken dijk tonen ook vrij zandig materiaal

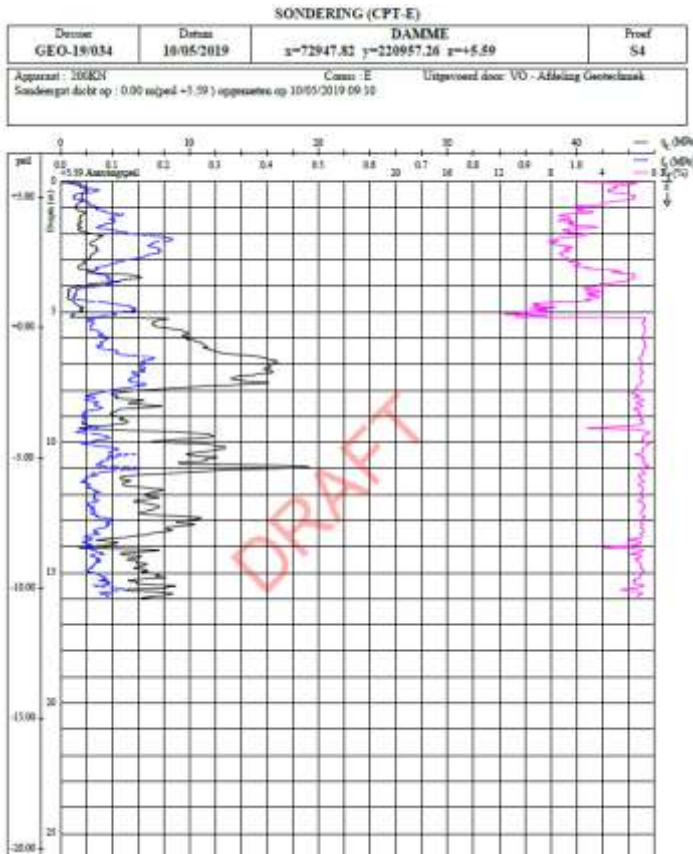
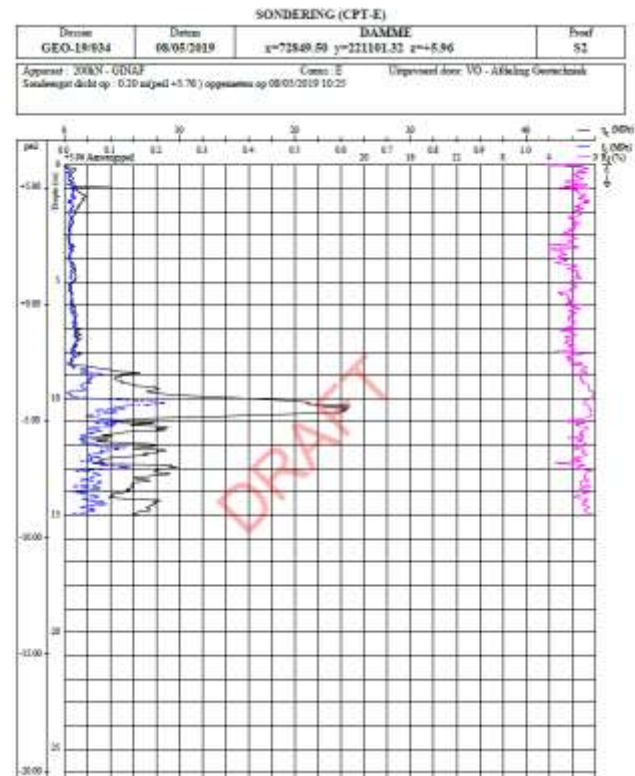
- Soms ook weinig materiaal -> verzakkingen?
- Thv bres nu volledig klei -> hoe diep was de uitgespoelde kuil?
