# Dijkbreuk Damme

## 30/12/2018

22/10/2019

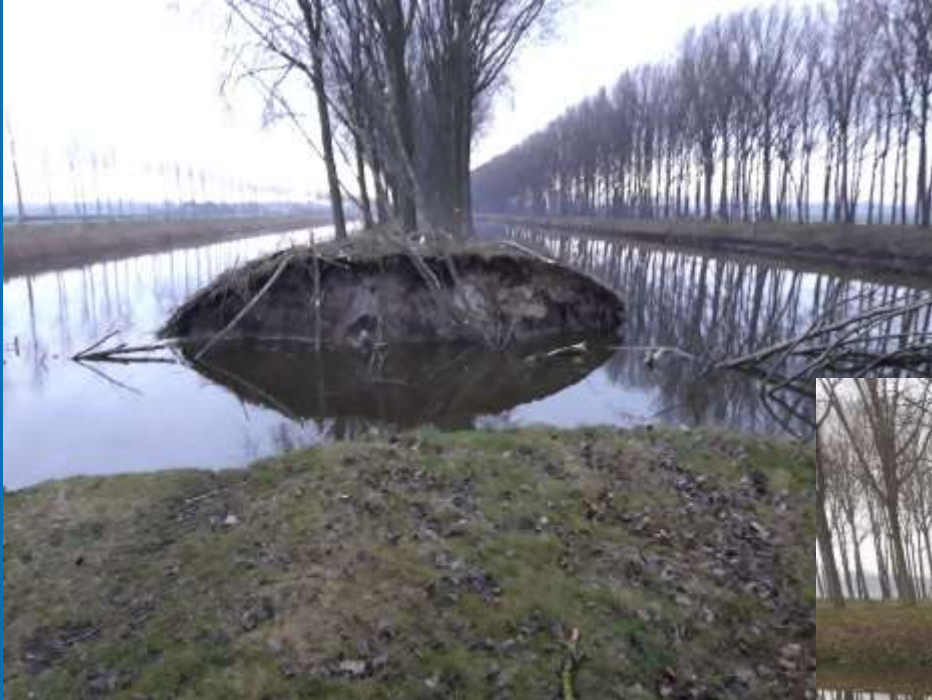
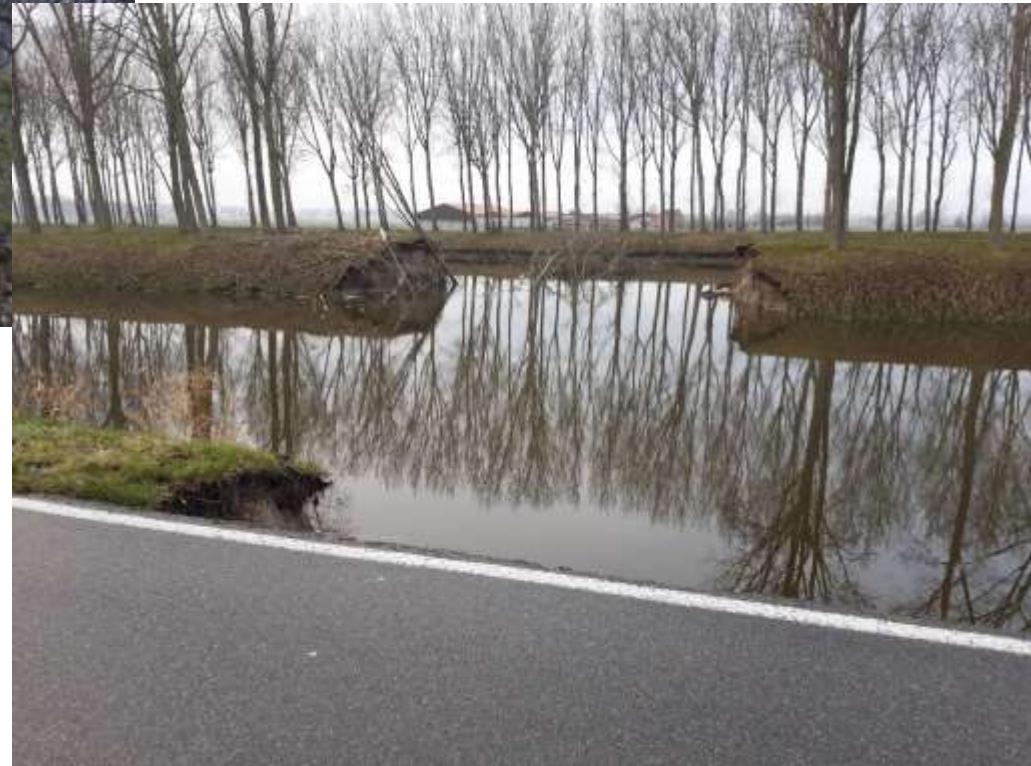
# 30/12/18 - middendijk

- door RIS wordt vastgesteld dat peil LK in Zeebrugge (uitwateringssluizen) de hoogte in gaat sedert 1:30u (peilen van 2,22m terwijl NP op 1,5m staat). EMT gaat ter plaatse maar meldt dat alles normaal is in Zeebrugge, maar de schuiven kunnen niet open gezet worden wegens hoog water
- Om 4u krijgt RIS tel van politie Damme dat de dijk tss LK en AKL weg is over 30m en dat de grond onder de openbare wegenis langs het LK gedeeltelijk weggespoeld was. Wacht wordt opgeroepen om ter plaatse te gaan

- Afsluiten van de openbare weg
- In eerste instantie dijk landinwaarts stabiliseren (peilen op LK en AKL waren inmiddels gestabiliseerd – stroming was weg dus schade bleef stabiel)
  - Opbreken wegenis tot waar uitspoeling zichtbaar is
  - Verwijderen van bomen die in de dijkdoorbraak lagen en in de weg lagen voor dijkherstel landkant (mbhv duikers)
  - Aanvullen met geotextiel en breukstenen
  - Aanvullen met grond en zo goed mogelijk proberen te verdichten
  - Gans de nacht van 30/12/18 naar 31/12/18 doorgewerkt (aannemer Herbosch Kiere)

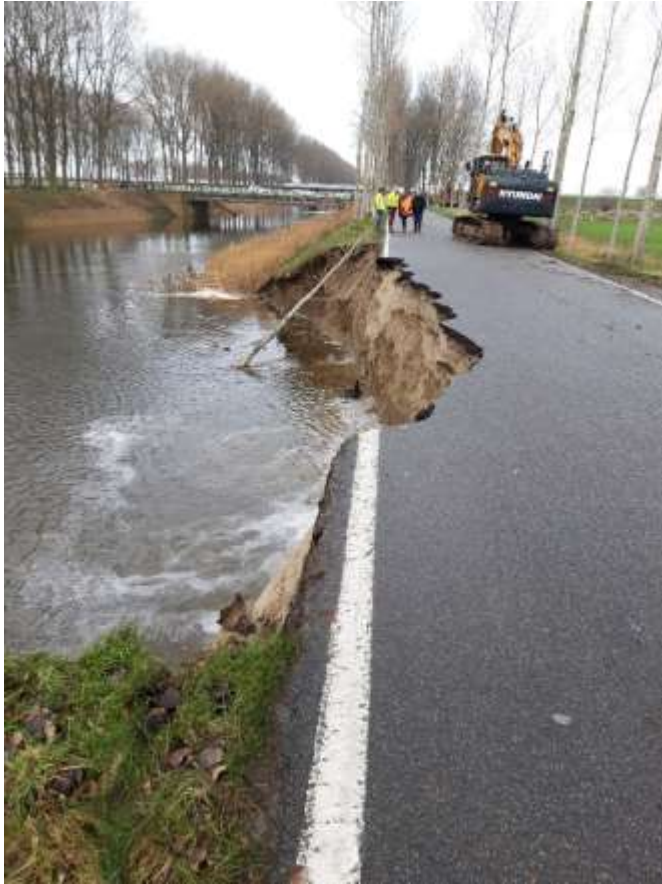
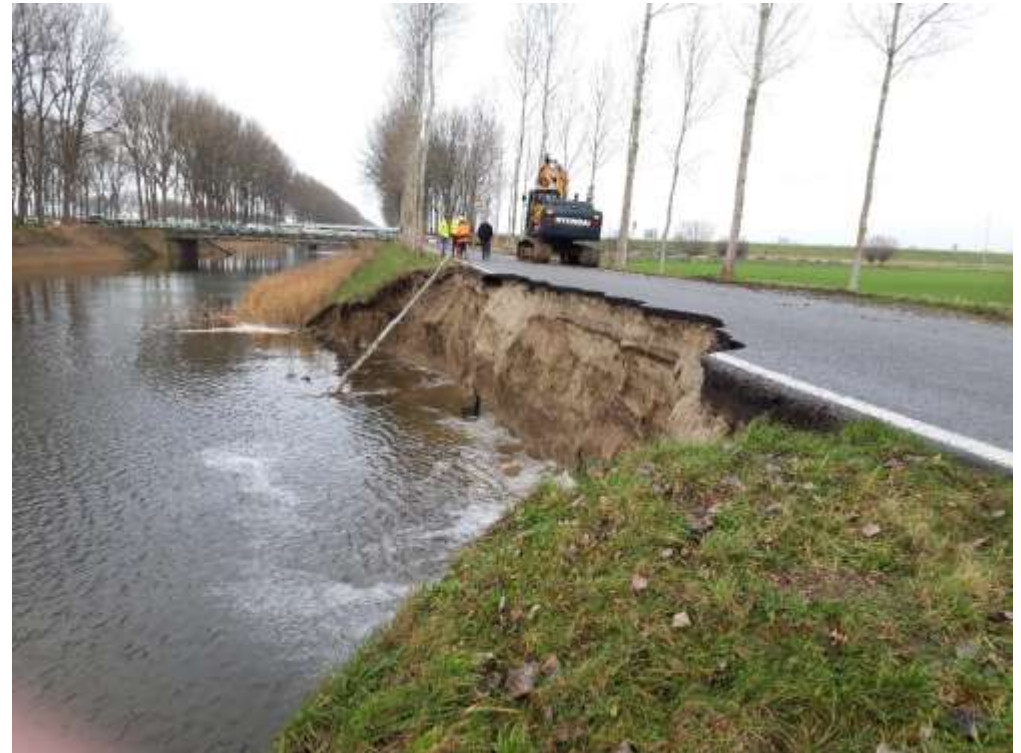
# Vrijmaken tot waar de aarde was weggespoeld

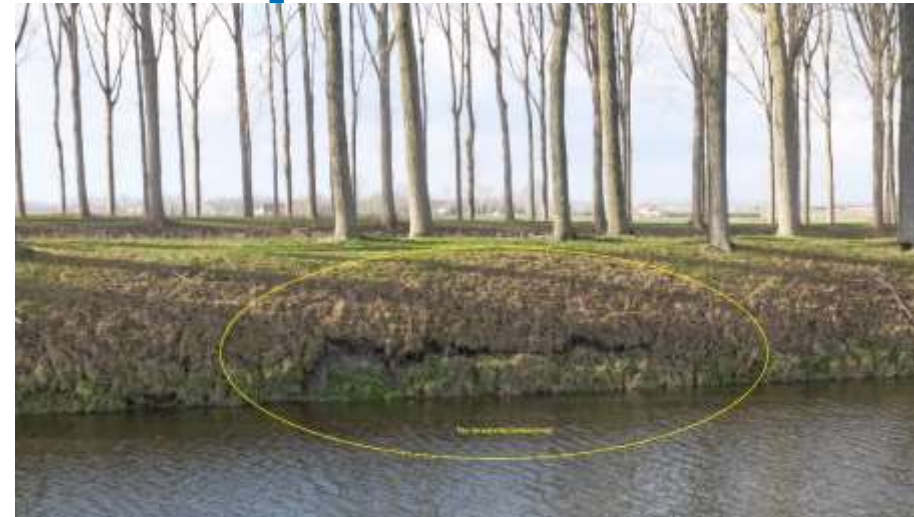
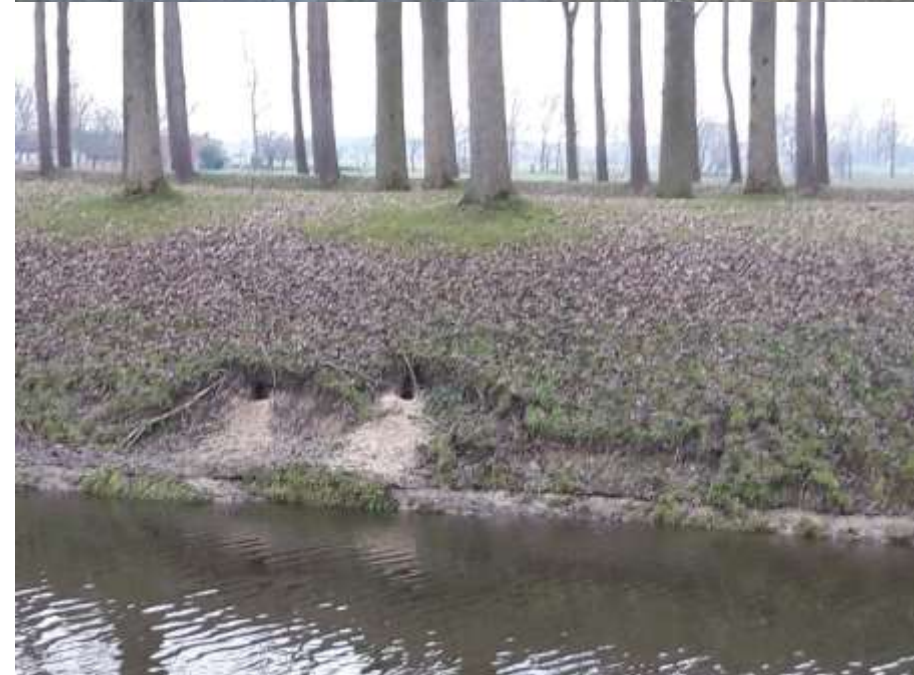
- Vossen burchten
- Hoge waterstanden door falen schuiven uitwateringsconstructie Zeebrugge in zomer 2018
- WL neemt onderzoek op zich en is momenteel gegevens aan het verzamelen

Eerste Inspectie: visueel, maar zegt niets over de binnenkant van de dijk. Vaststellingen:

- Veel molshopen en verzakking op het platte stuk van de dijk
- In het talud ook verschillende gaten (grote en kleine)
- Kant LK heel veel afschuivingen onderaan de teen (recente)
