DIPLOMARBEIT

„Wühlertätigkeit an eingedeichten Fließgewässern – Untersuchungen zu Auswirkungen und Maßnahmen“

„Burrowing animal activities at dyked rivers – investigation of effects and measures“

Technische Universität Dresden, Fakultät Bauingenieurwesen, Institut für Wasserbau und Technische Hydromechanik (IWD)

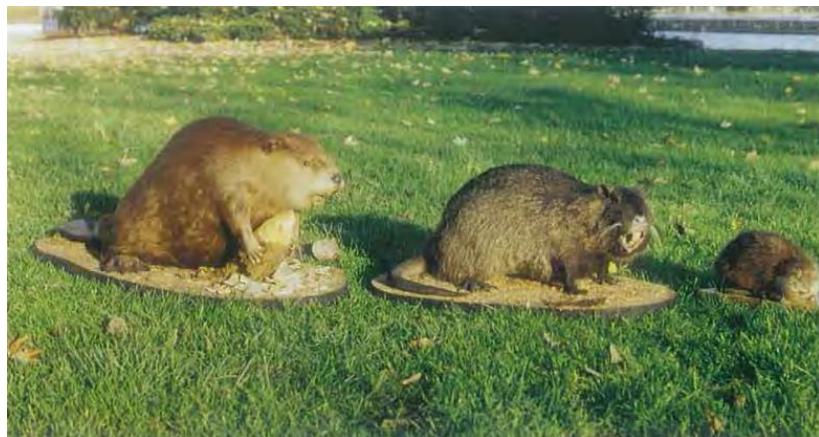
Abbildung 1 "Biber, Nutria und Bisam im Größenvergleich" (DVWK 1997)

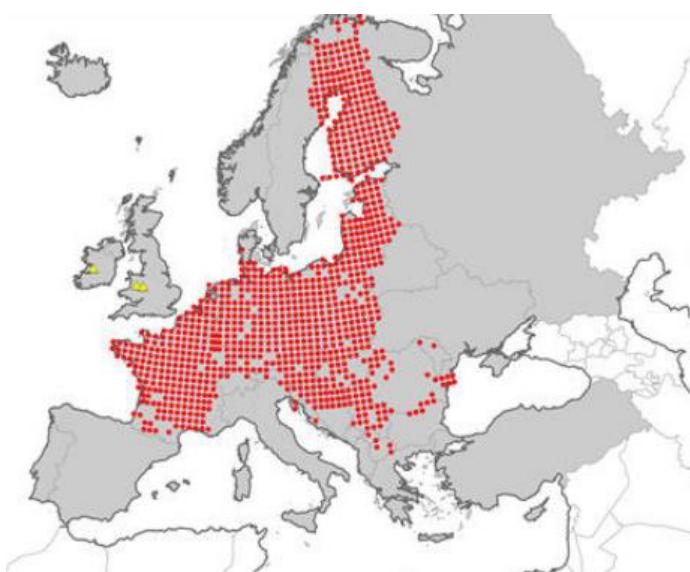
Abbildung 4 Verbreitung des Bisam in Europa; rot = nachgewiesen, gelb = ausgerottet (DAISIE, 2008)

Allerdings ist nach dieser Abbildung Niedersachsen großflächig bisamfrei. Nach der Wildtierfassung Niedersachsen 2012 leben dort vor allem im Westen und Osten des Bundeslandes viele Bisame. In Abbildung 4 ist die Verbreitung des Bisams in Europa dargestellt. Sie haben sich inzwischen in ganz Deutschland etabliert und lassen sich durch Bejagung mehrerer Quellen zufolge nicht mehr ausrotten¹ (Hubo, et al., 2007).

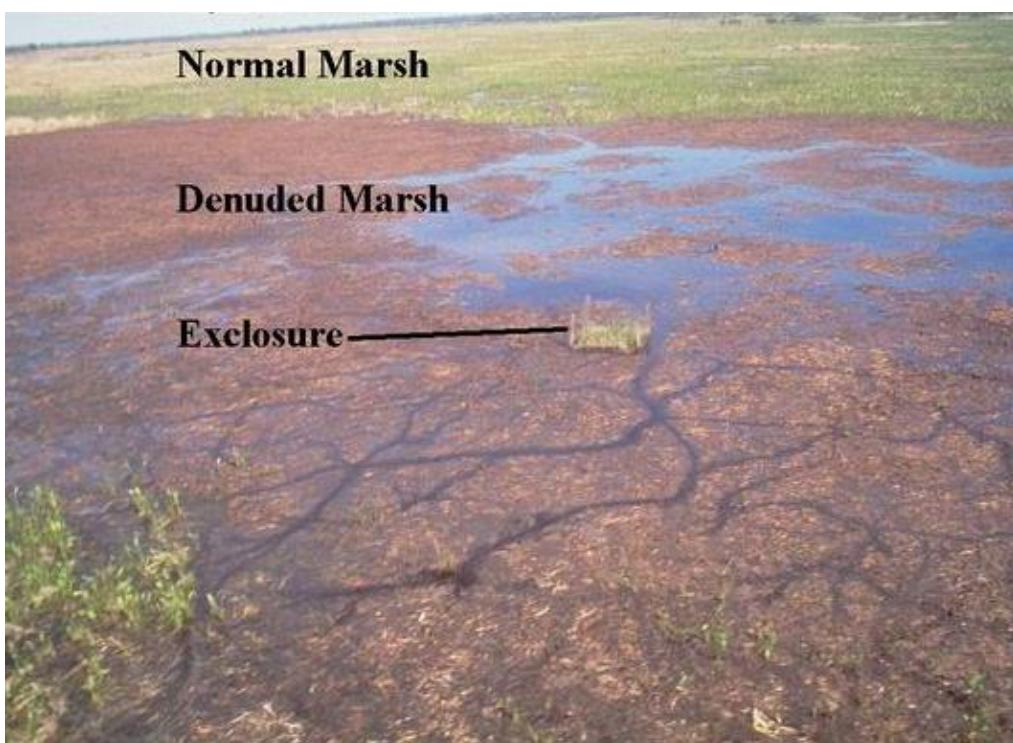
Abbildung 10 Von Nutria verursachter Kahlfraß, die mit "Exclosure" gekennzeichnete Fläche wurde durch einen Zaun vor den Nutrias geschützt (Louisiana - wildlive & fisheries, 2007)

Die Nutria beeinflusst durch ihre Fraßtätigkeit nachteilig das Entwicklungsstadium und die Populationsgröße verschiedener Wasserpflanzen wie Schilf und Rohrkolben (Biela, 2008). Dadurch entsteht zwar Raum für konkurrenzschwächere Arten, allerdings kann bei hohem Nutriabefall ein Kahlfraß entstehen (siehe Abbildung 10). Die nach dem Fressen übrig gebliebenen Pflanzenreste verursachen eine Erhöhung organischer Stoffe im Wasser, wodurch es zu Eutrophierung kommen kann (ebd.).

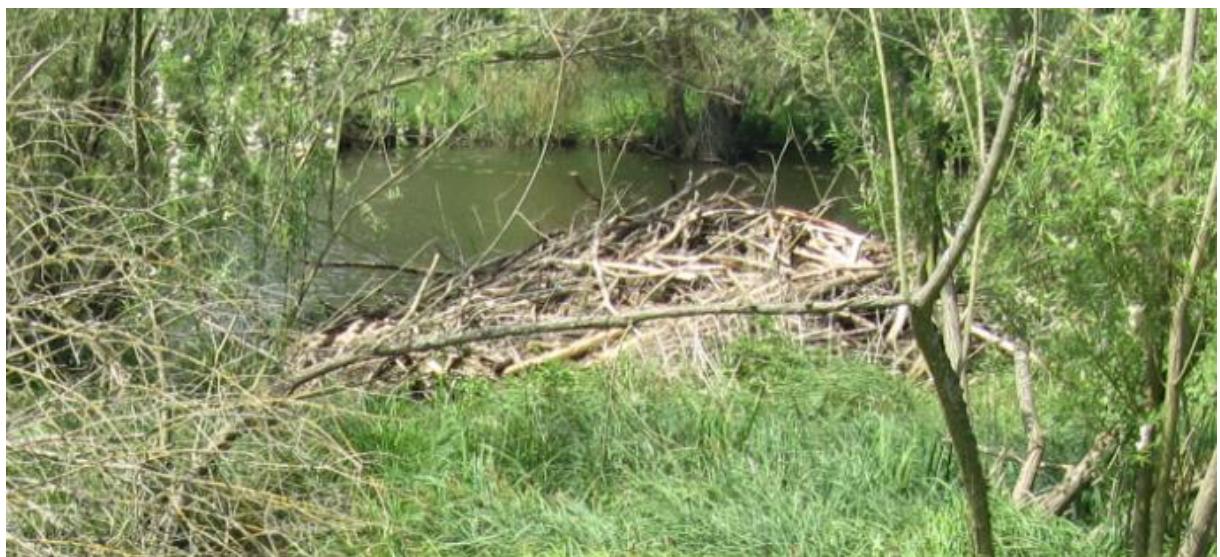
Abbildung 11 Biberburg an der Uecker in Vorpommern (Schütz 2016)

Besonders große Burgen in kleineren Fließgewässern können unter Umständen ein Abflusshindernis sein. Außerdem können, nach Meinung des Verfassers, Bauteile von Burgen, vor allem wenn diese bei Hochwasser zerstört werden, zu möglichen Verklausungen führen.

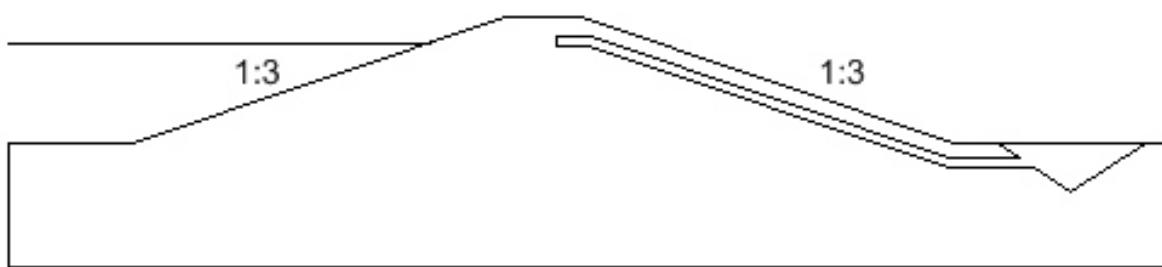
Abbildung 12 Homogenes Deichprofil mit Erdbau an der Landseite (Überdeckung 0,6 m)

Der Deich ist 10 müNN, das Vor- und Hinterland 5 müNN hoch. Die Krone ist 3 m breit. Der Erdbau hat einen Durchmesser von 0,4 m und eine Überdeckung von 0,6 m. Der Eingang befindet sich im Deichhintergraben. Die Oberkante der Erdbauröhre ist 0,6 m unter dem Wasserstand des Grabens, welcher bei 5 müNN liegt. Wie bei Alshomaree (2014) ist der Wasserstand an der Wasserseite bei 9 müNN.

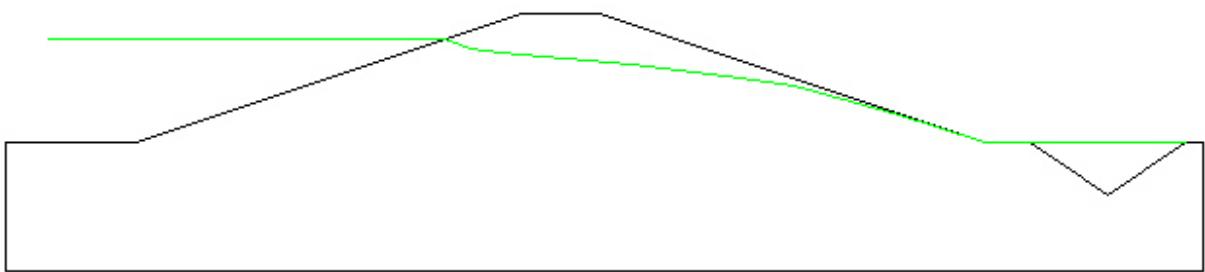
Abbildung 13 Sickerlinienverlauf (grün) im gewähltem schadlosen Deich

Es ist erkennbar, dass die Sickerlinie beim Deich mit Erdröhre im ebenen Fall tiefer verläuft (siehe Abbildung 13 und 14). Dies kann durch die drainierende Wirkung der Röhre verursacht werden. Das in der Röhre austretende Wasser läuft durch diese in den Graben ab. Daraus erklärt sich, warum kein Wasser an der landseitigen Böschung austritt. Innerhalb der Röhre tritt das Wasser bei einer Höhe von 1,02 m aus. Der spezifische Ausfluss beträgt dabei $1,63 \cdot 10^{-7} \text{ m}^2/\text{sm}$. Hieraus kann folgen, dass ein Erdbau eventuell durch punktuelle Quellen und Wirbel im Hintergraben feststellbar ist. Im Gegensatz dazu tritt bei den hier durchgeführten Untersuchungen beim schadlosen Deich das Wasser bei 1,09 m mit einem spezifischen Ausfluss von $1,42 \cdot 10^{-7} \text{ m}^2/\text{sm}$ an der landseitigen Böschung aus.

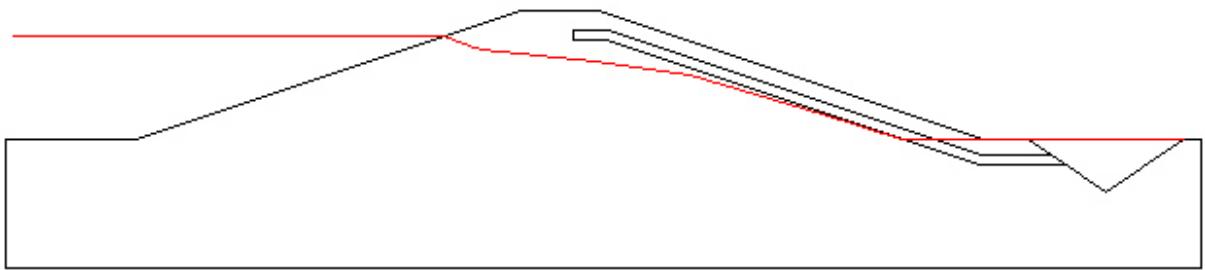
Abbildung 14 Sickerlinienverlauf (rot) im gewähltem Deich mit landseitigem Erdbau

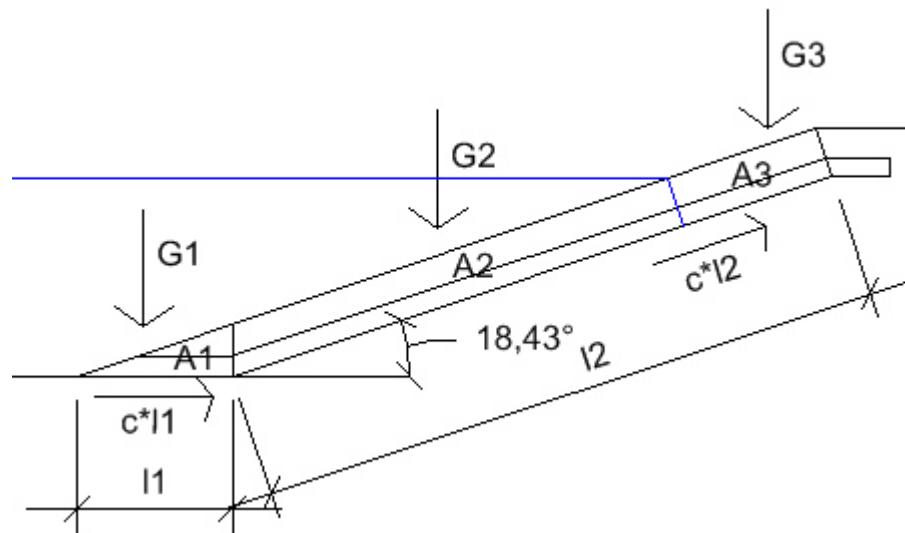
Abbildung 15 Kräfte für die Berechnung der Standsicherheit der Deckschicht mit Erdbau

Für das in dieser Arbeit betrachtete Beispiel ist der Neigungswinkel gleich $18,43^\circ$ (vgl. Abbildung 15).

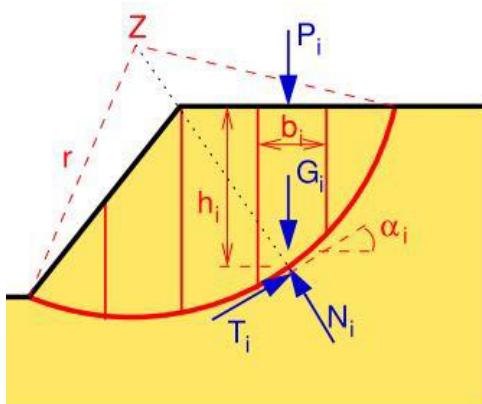
Abbildung 16 Skizze einer Böschung zum Verständnis der Variablen (Herle, 2011)

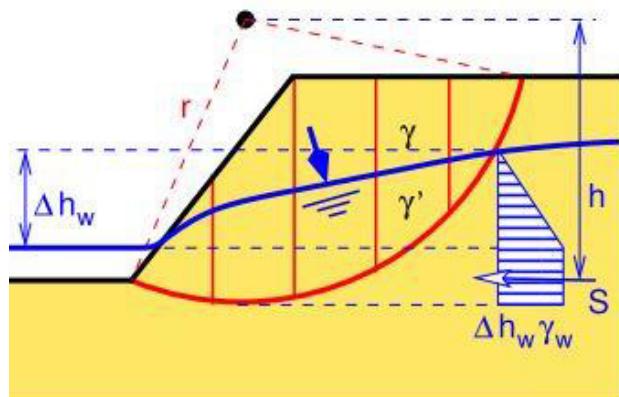
Abbildung 17 Skizze einer von Grundwasser beeinflussten Böschung (Herle, 2011)

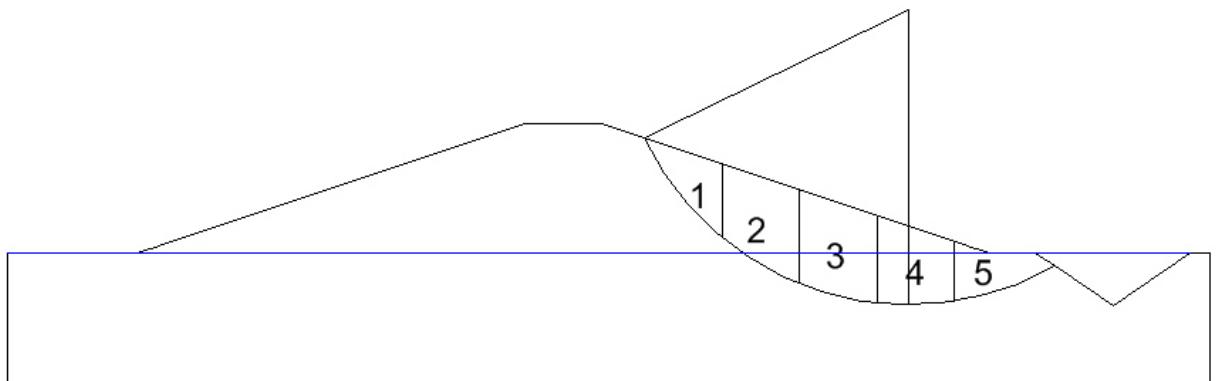
Abbildung 18 Homogenes Deichprofil Fall 1

In Fall 1 beträgt das Verhältnis μ der Einwirkungen zu den Widerständen beim schadlosen homogenen Deich gleich $0,47 < 1$. Damit gilt die Böschung als standsicher.

Zunächst werden Fall 1 und 2 außerhalb eines Hochwasserereignisses, also ohne Sickerlinie näher betrachtet (siehe Abbildung 18 und 19).

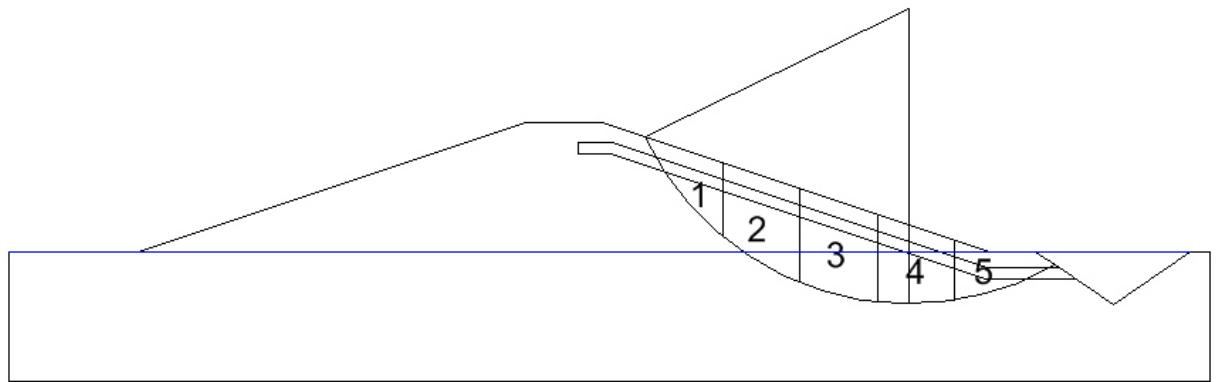
Als Folge des gegrabenen Erdbaus ist das Volumen der Lamellen kleiner, wodurch sich die haltenden aber auch die treibenden Kräfte verringern. Das Verhältnis μ ist in diesem Fall 2 mit 0,45 fast gleich dem aus Fall 1. Es kann also keine Beeinflussung der Standsicherheit außerhalb von Hochwassereignissen nachgewiesen werden.

Abbildung 19 Homogenes Deichprofil Fall 2

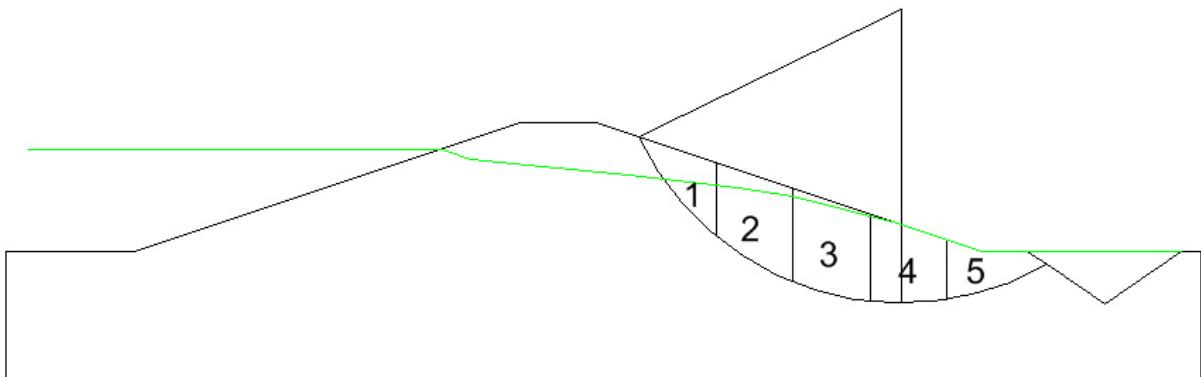
Abbildung 20 Homogenes Deichprofil Fall 3

Weiter wird die Standsicherheit im stationären Fall 3 und 4 überprüft (siehe Abbildung 20 und 21). Die Sickerlinien sind dem vorangegangenen Abschnitt entnommen. Nach den Berechnungen aus Anhang A ist die Böschung ohne Erdbau gerade noch standsicher $\mu = 0,99 < 1$. Der hohe Ausnutzungsgrad ergibt sich vor allem aus der stark abnehmenden Kohäsion durch die langanhaltende stationäre Durchsickerung. Darüber hinaus ist auch hier ähnlich Fall 2 das Volumen der Lamellen kleiner. Die Sickerlinie verläuft in Fall 4 wie bereits oben erläutert etwas niedriger als in Fall 3. Aus diesem Grund ist die einwirkende Kohäsion etwas stärker als bei Fall 3. Zusätzlich ist die Strömungskraft, bedingt durch die niedriger liegende Sickerlinie,

vor Erreichen der Röhre kleiner, als beim schadlosen Deich. Hieraus ergibt sich eine leicht standsichere Böschung mit $\mu = 0,93 < 1$.

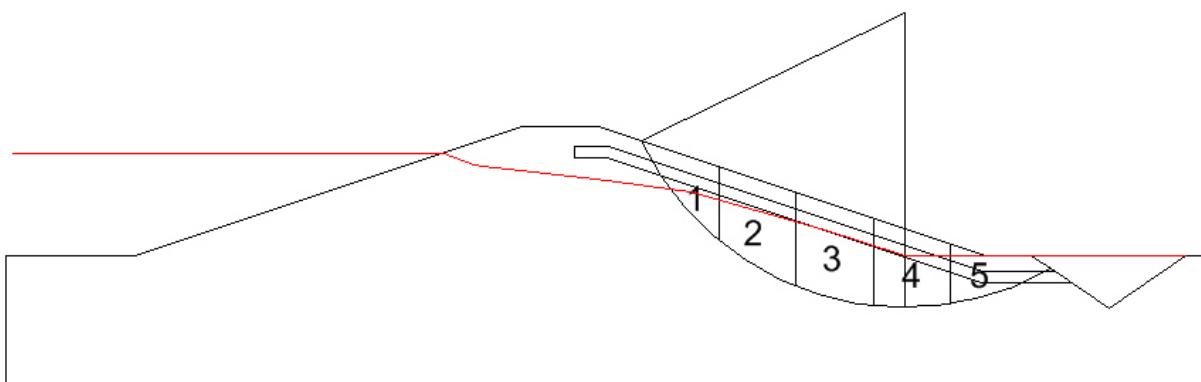
Abbildung 21 Homogenes Deichprofil Fall 4

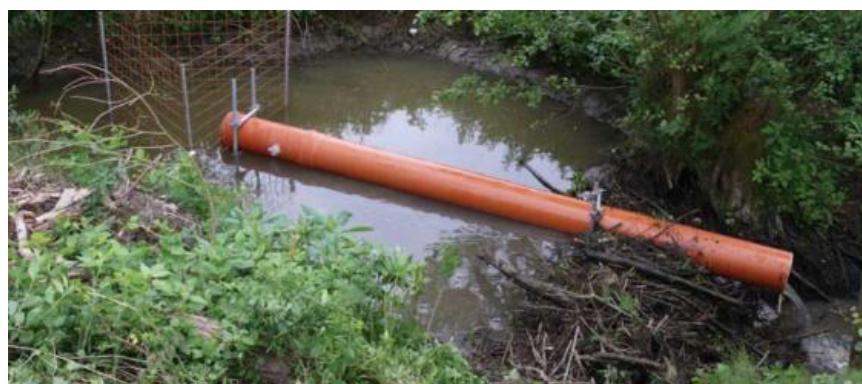
Abbildung 22 Drainagerohr mit Gitterkäfig im Oberlauf zum regulieren des Wasserstandes im Bibersee, modifiziert (Bayrisches Landesamt für Umwelt b, 2009)

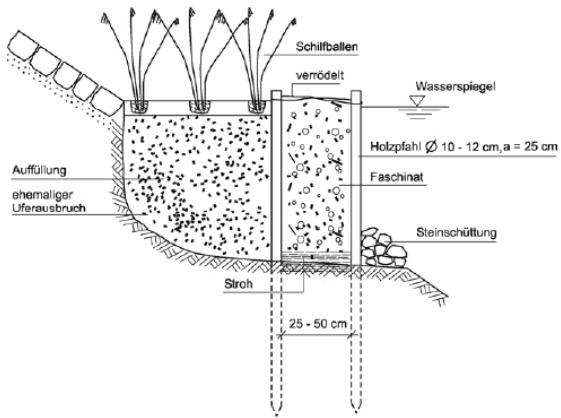
Abbildung 23 Buschlahnung (Nakoinz, 2010)

Buschlahnungen sind bewachsen und gehören zur Gruppe der Lebendbauweisen (Nakoinz, 2010). Damit die Anlage dauerhaft als Böschungsschutz funktioniert, muss diese in bestimmten zeitlichen Abständen erneuert werden²². Die Investitionskosten betragen netto ca. 20,00 €/m (ebd.).

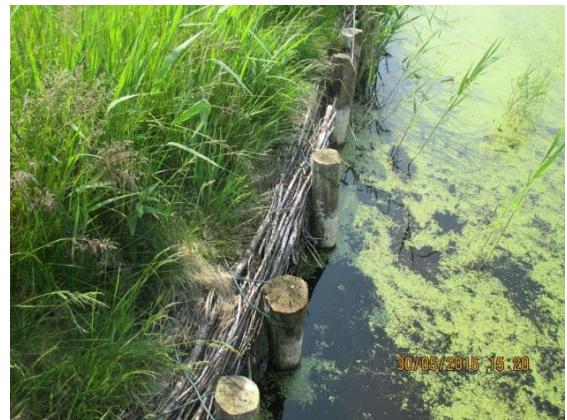
Abbildung 24 Buschlahnung auf Langeoog (Julius 2016)

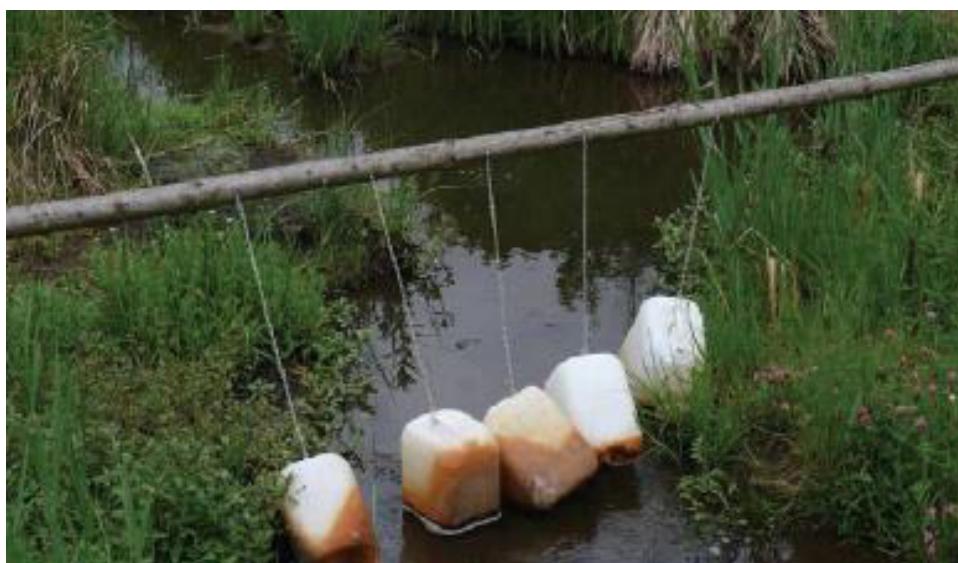
Abbildung 25 Kanisterkette gegen Biberdämme, modifiziert (Schwab b, 2014)

Dagegen spricht die nicht naturnahe Erscheinung. Nach Meinung des Verfassers muss häufig Treibgut entfernt werden. Die Stange ist sicher zu fixieren, damit die Gefahr von sich lösenden Kanistern ausgeschlossen ist. Der Einsatz ist auf unschiffbare Gewässer begrenzt.

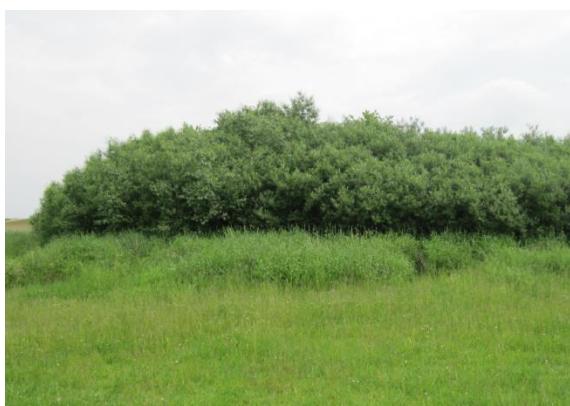
Abbildung 26 Entwidmeter Sommerdeich bei Mahnkenwerder, der heute als Wildrettungshügel dient (Schütz 2016)

Die Wildrettungshügel Gothman – Bandekow sind von der Oberkante der Böschung der Sude ca. 20 m entfernt. Der Freibord ist wie bei einem Deich mit $f = 1,0$ m nach DIN 19712 vorgegeben. Die Böschungen sind mit einem Verhältnis von 1:2 stark geneigt. Die sich über dem Hochwasser befindliche Oberfläche beträgt ~ 50 m². Das Erdmaterial wird lagenweise eingebaut und verdichtet. Nach ZTV E-StB 09 ist hierbei ein Mindestverdichtungsmaß von $D_{pr} = 97\%$ zu empfehlen. Als Ausgleichsmaßnahme für den baulichen Eingriff in das Schutzgebiet werden 100 Weidenstecklinge je Wildrettungshügel asymmetrisch eingebracht. Dies hat gleichzeitig den Vorteil, dass der Biber während des Hochwasserereignisses den Wildrettungshügel aufgrund der besseren Nahrungssituation einem Deich vorzieht. Außerdem wird eine Grasansaat zur Festigung des Bodenmaterials aufgebracht. Nach der Fertigstellung ist eine Entwicklungspflege von 3 Jahren veranschlagt (Institut biota 2014).

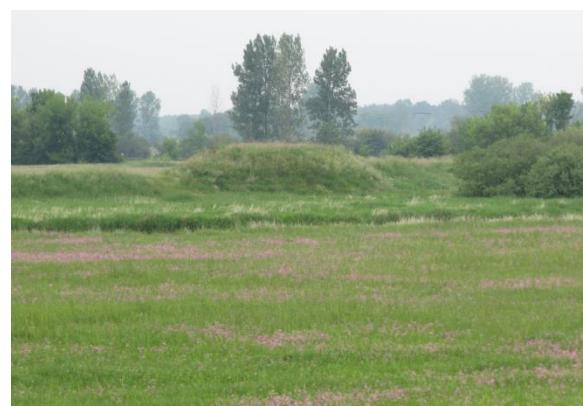
Abbildung 27 Wildrettungshügel in der Landschaft in Westmecklenburg (Schütz 2016)

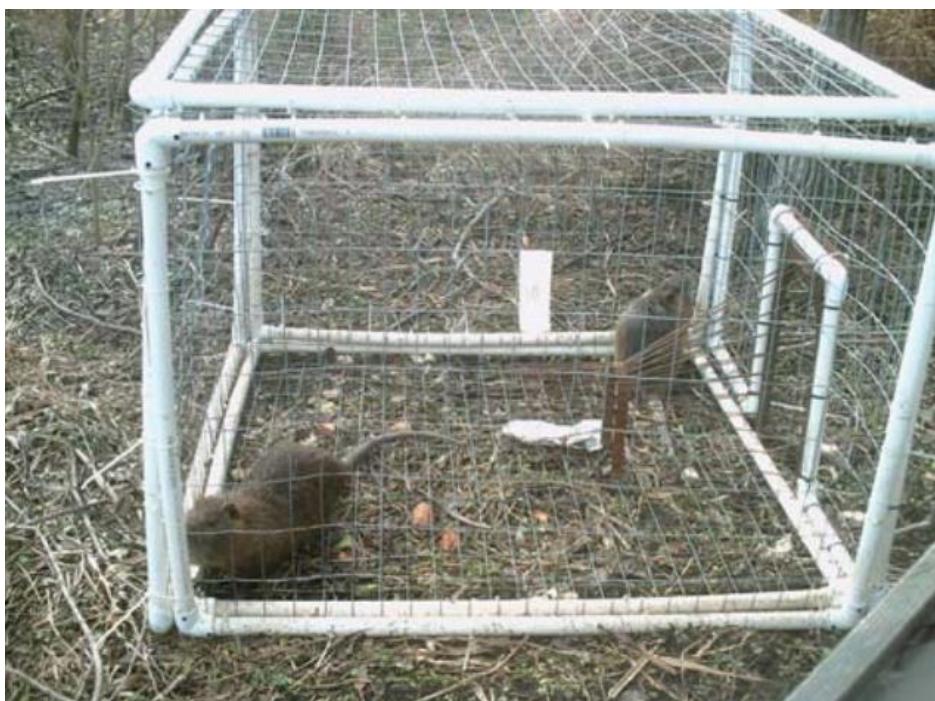
Abbildung 29 Multiple Capture Trap, durch die Drahtkonstruktion am Eingang der Falle ist es möglich, dass mehrere Tiere gleichzeitig in die Falle gehen können (Witmer et al., 2008)

Ähnlich wie die beköderte Kastenfalle funktioniert auch die Multiple Capture Trap (MCT). Übersetzt kann diese Anlage als Mehreinfangende Falle verstanden werden. Mit dieser Anlage können mehrere Tiere gleichzeitig aufgenommen werden (siehe Abbildung 29). Der Käfig hat Abmessungen von $1,2 \times 1,2 \times 0,9$ m (Witmer, et al., 2008). Der Fang von Nichtzielbewesen kann durch einen entsprechenden Köder, ein Lockstoff aus Fell und Urin der Nutriaweibchen, ausgeschlossen werden. Der Köder zieht sowohl männliche als auch weibliche Nutrias an (Scheide, 2013). Diese Variante des Fallenfanges wurde bislang in Deutschland noch nicht eingesetzt (Ergebnisse der Umfrage 2016).

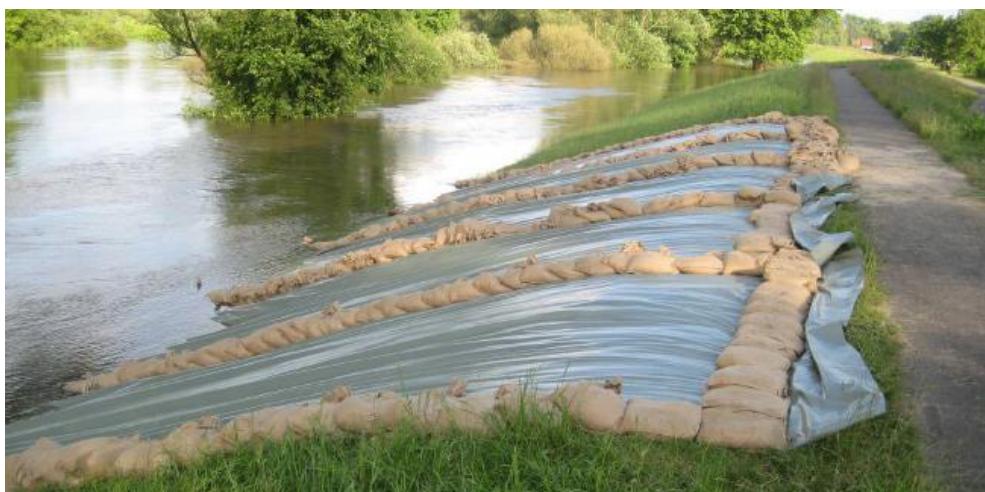
Abbildung 30 Temporäre Schadensbehebung "gesicherte Schadstelle,, modifiziert Ziltendorfer Niederung, Foto: Dr. Krüger, LUGV" (Clauß, 2013)

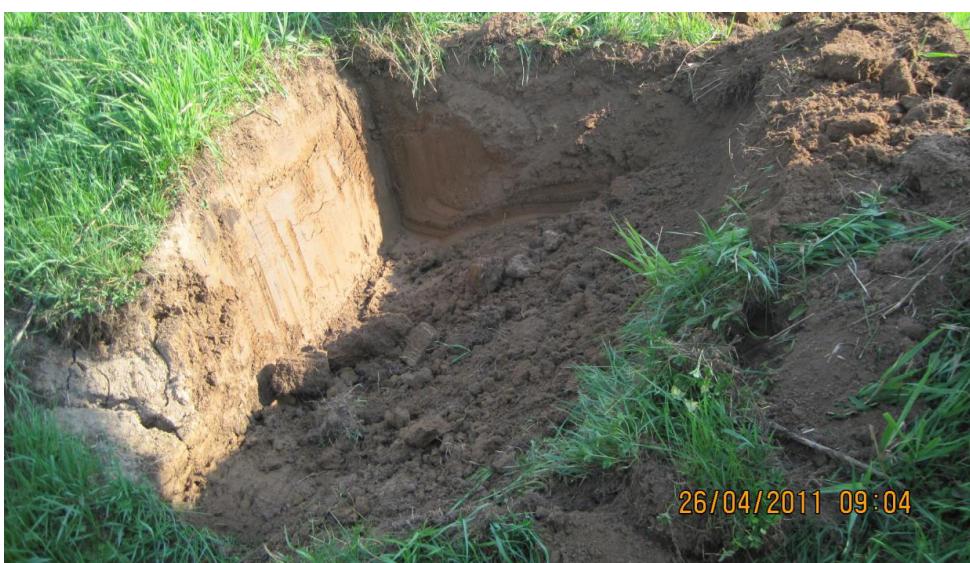
Abbildung 31 Grundsätzliche Schadensbehebung aufgegrabener Biberbau an einem Deich im Bereich des StALU WM (Wappler 2011)

Nach dem Hochwasserereignis hat eine grundsätzliche Reparatur von einer temporären Schadensbehebung oder einem erst dann auffallenden Schaden zu erfolgen. Die Sandsäcke, die Kunststoffbahn und lockere Materialien sind im Umkreis zunächst gegebenenfalls zu entfernen (Clauß, 2013). Der entstandene Graben ist nach Meinung des Verfassers wie ein Leitungsgraben zu behandeln. Die ZTV E-StB 09 beschreibt, dass „der Baustoff gleichmäßig in Lagen einzubauen und sorgfältig zu verdichten“ ist. Beim Verdichtungsgrad sollte sich am vorhandenen, unversehrten Boden orientiert werden. Falls dies nicht in Erwägung zu ziehen ist, sollte nach ZTV E-StB 09 der verfüllte Bereich einen Verdichtungsgrad von 97 % erreichen. Die Grasnarbe ist anschließend wieder aufzulegen und anzuwalzen bzw. neu zu säen.

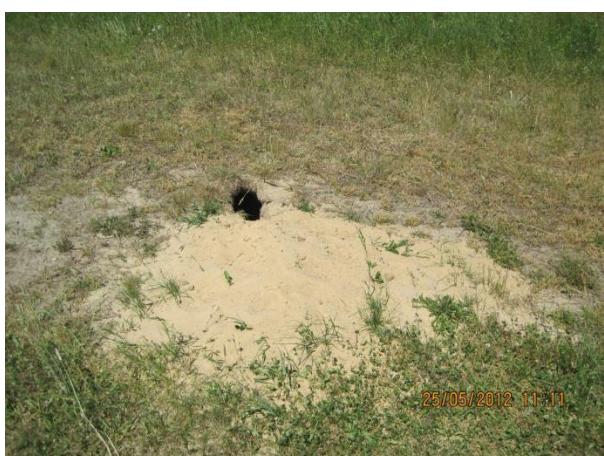
Abbildung 32 Hohlraum im Deich - Eingang zu einem Fuchsbau (Wappler 2012)

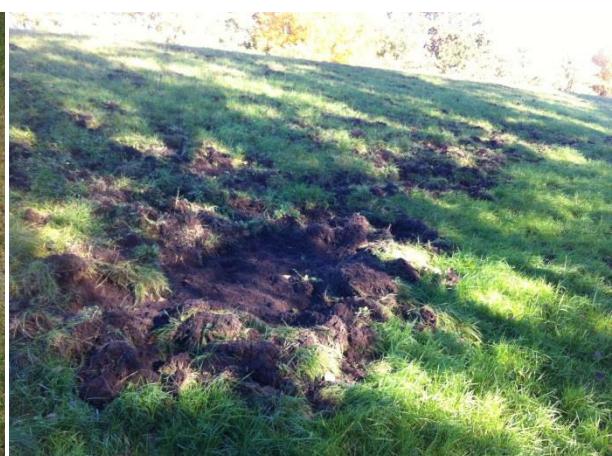
Abbildung 33 Zerstörte Grasnarbe - Wühlschäden des Wildschweins (Schütz 2015)

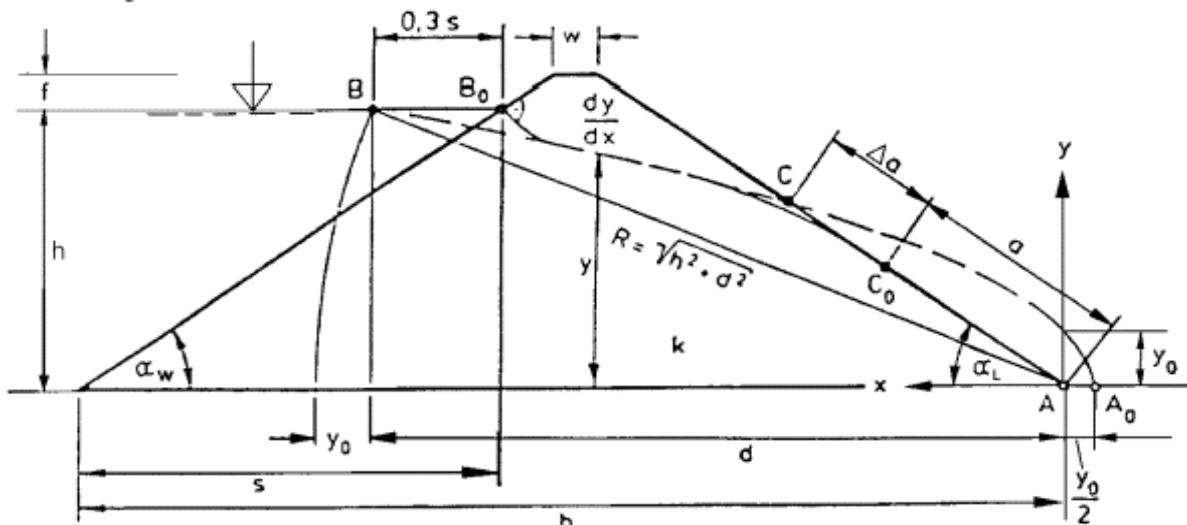
Abbildung 1: Variablen für die Erstellung der Sickerlinie nach Casagrande (Stamm et al., 2014)

$s =$	12 m	$k, f =$	0,00000044 m/s
$b =$	33 m		
$w =$	3 m		
$h =$	4 m		
$\alpha =$	18,43 °		
$d =$	24,6 m

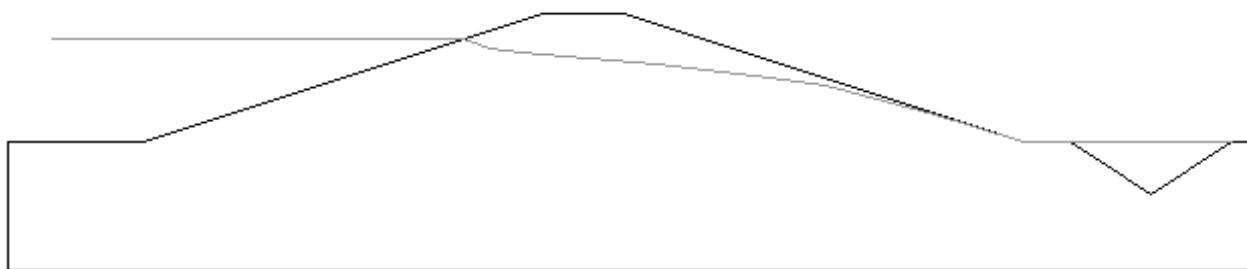
Abbildung 2: Sickerlinienverlauf im gewählten schadlosen Deich

$$h, a = 1,09 \text{ m} \quad (\text{Austrittshöhe})$$

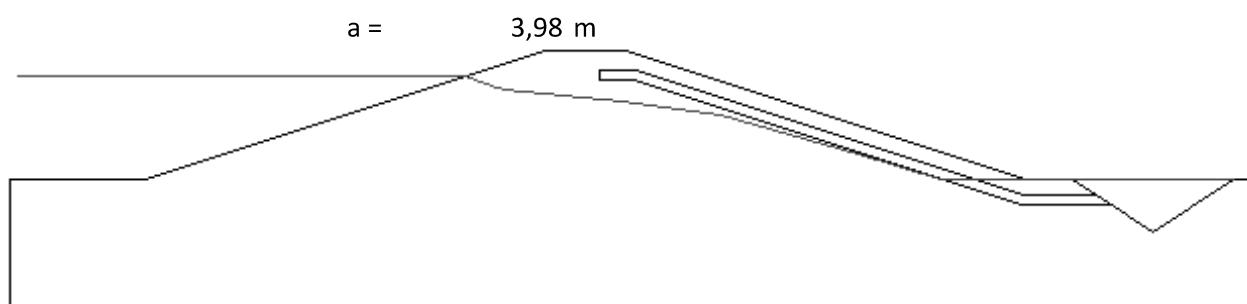
Abbildung 3: Sickerlinienverlauf im gewählten Deich mit landseitigem Erdbau

$$\Delta a = \frac{y_0}{1 - \cos \alpha} \cdot \left(\frac{1}{2} - \frac{\alpha}{360^\circ} \right) = 3,24 \text{ m}$$

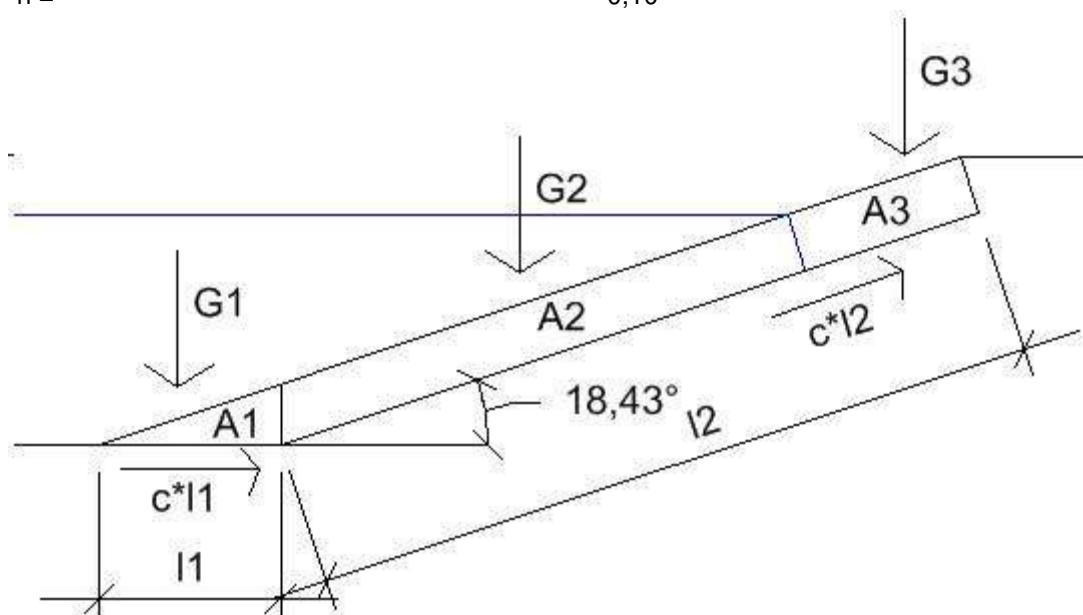
Abbildung 4: schadlose Deckschicht - Übersicht der Flächen und Kräfte

c =	25,00 kN/m ²
cu =	10,00 kN/m ²
$\varphi = 20^\circ$	= 20,00 °
$\gamma =$	20,00 kN/m ³
$\gamma' =$	9,00 kN/m ³
$\gamma_w =$	10,00 kN/m ³
b =	1,00 m
$\beta = 18,345^\circ$	= 18,34 °
$l_1 =$	3,16 m
$l_2 =$	3,18 m
$l_{u2} =$	3,18 m
n =	0,10

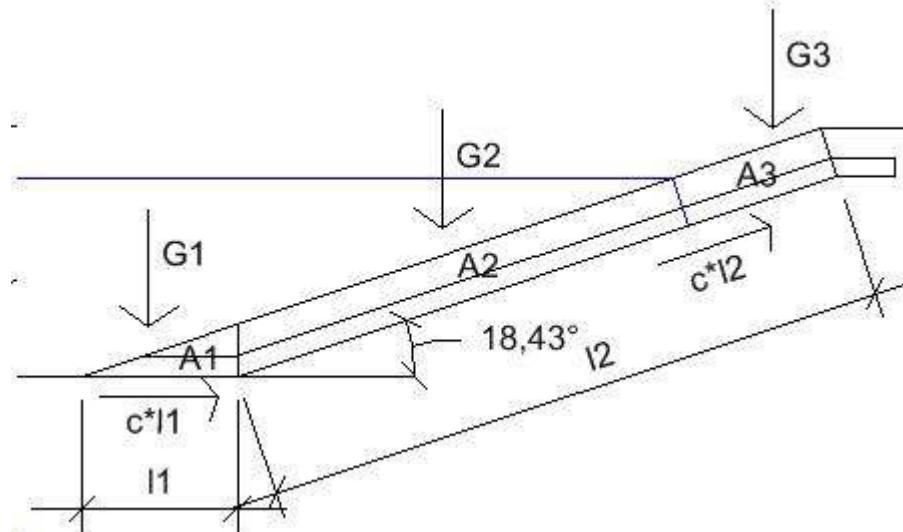
Abbildung 5: unterhöhlte Deckschicht - Übersicht der Flächen

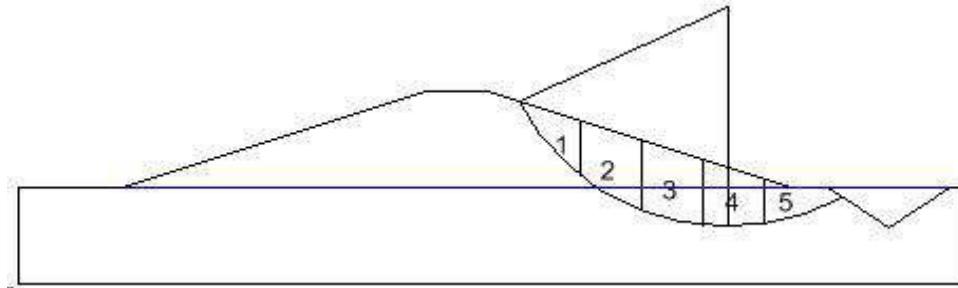
Abbildung 6: Gleitkreis des homogenen Deichprofils

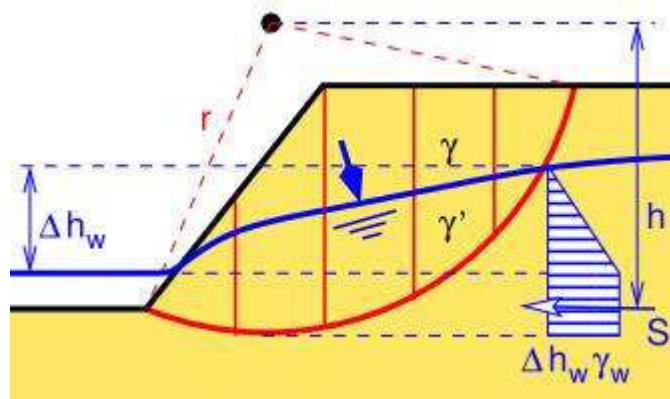
Abbildung 7 Grafik zur Wirkung der Wasserdruckkraft S (Herle 2011)

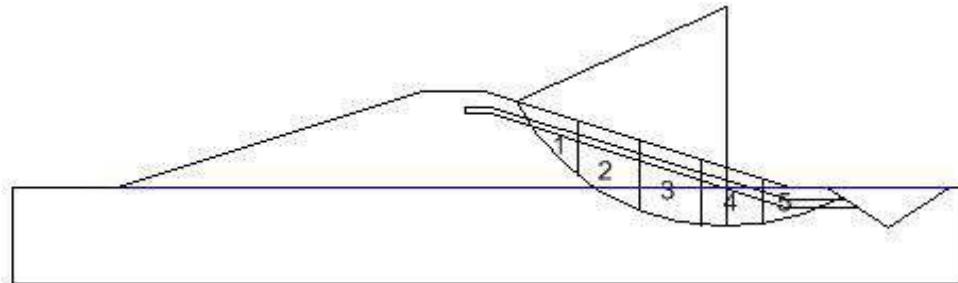
Abbildung 8: Gleitkreis des homogenen Deichprofils mit Erdbau

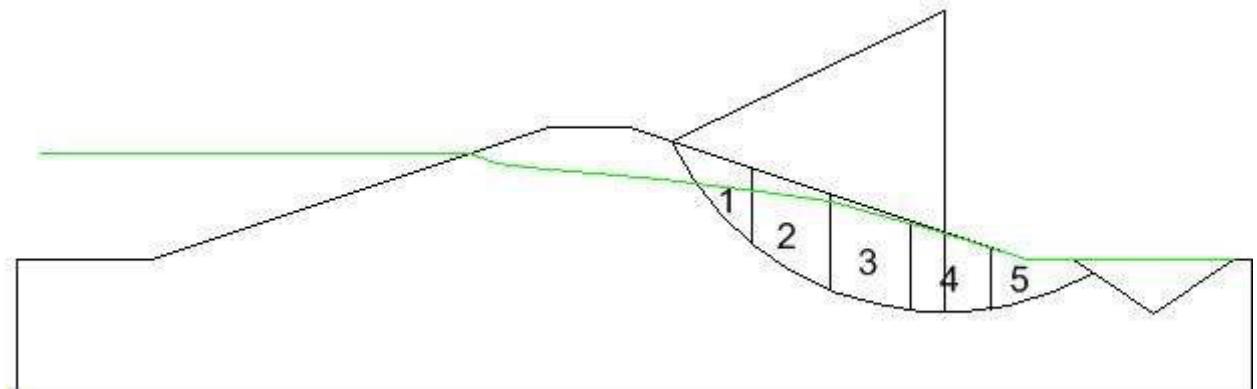
Abbildung 9: Gleitkreis des homogenen Deiches bei vollständiger Durchsickerung

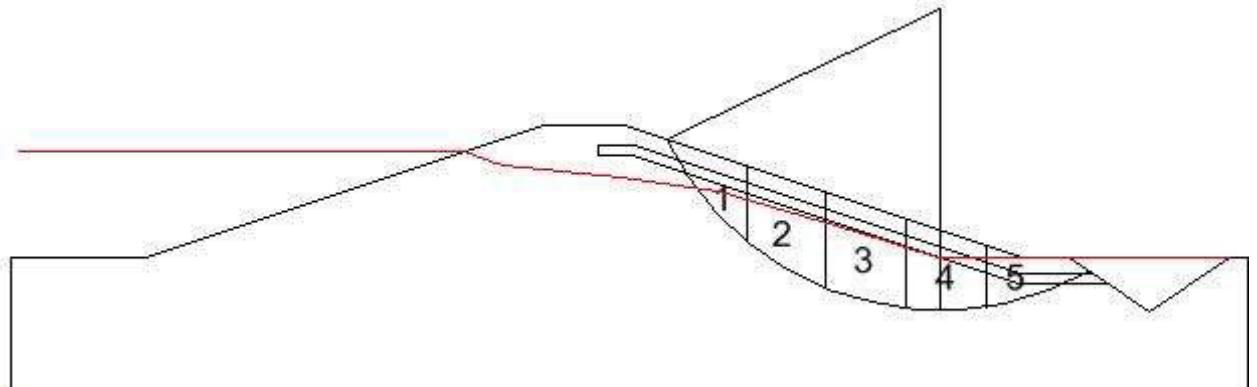
Abbildung 10 Gleitkreis des homogenen Deichprofils mit Erdbau bei vollständiger Durchsickerung
