DIJKDOORBRAKEN ONTSTAAN, VOORKÓMEN EN BESTRIJDEN

RAPPORT

2004
W05

ir. K.A.J. van Gerven (TU-Delft)

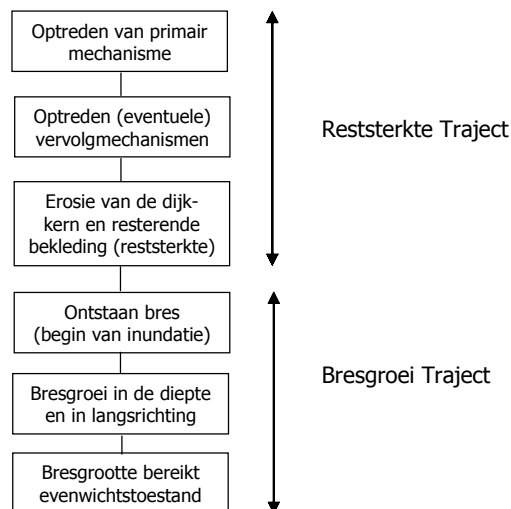
FIGUUR 2.1 RESTSTERKTE EN BRESGROEI TRAJEKT

Falen van een dijklichaam treedt pas op als de hoofdfunctie - het keren van water - niet meer afdoende wordt vervuld: Er is dan sprake van een bres in de dijk, die zonder ingrijpen snel groeit. Voorafgaande daaraan is er echter sprake van een traject van (schade)mechanismen die tot het ontstaan van de bres kunnen leiden. Dit traject is het reststerkte traject. Aansluitend treedt het bresgroei traject op (zie onderstaande figuur 2.1). Beide trajecten zijn van belang voor het nemen van de juiste maatregelen.

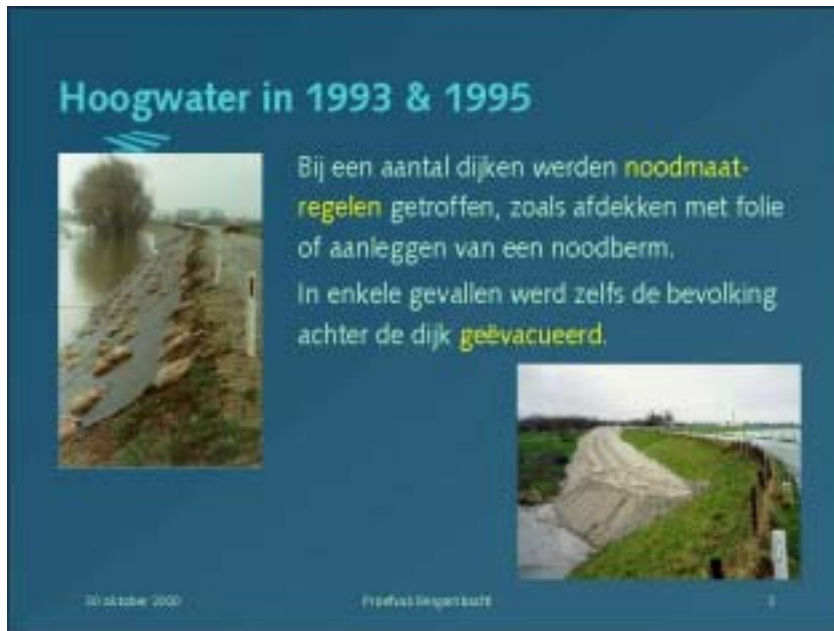
FIGUUR 2.5

DIJKVERSTERKINGEN TIJDENS DE HOOGWATERS VAN 1993 EN 1995 (BRON: RIJKSWATERSTAAT)

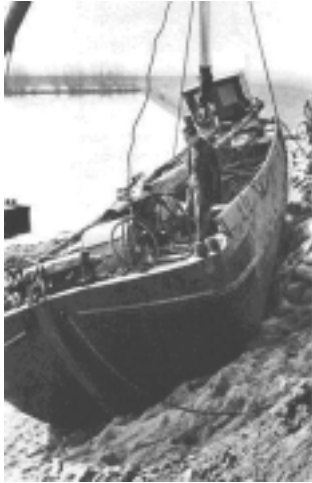
FIGUUR 2.5 HET SCHIP 'DE TWEE GEBROEDERS' WAARMEE IN 1953 DE BRES IN DE SCHIELANDSE HOGE ZEEDIJK WERD GEDICHT EN WAARMEE EEN RAMP IN DE RANDSTAD WERD VOORKOMEN.

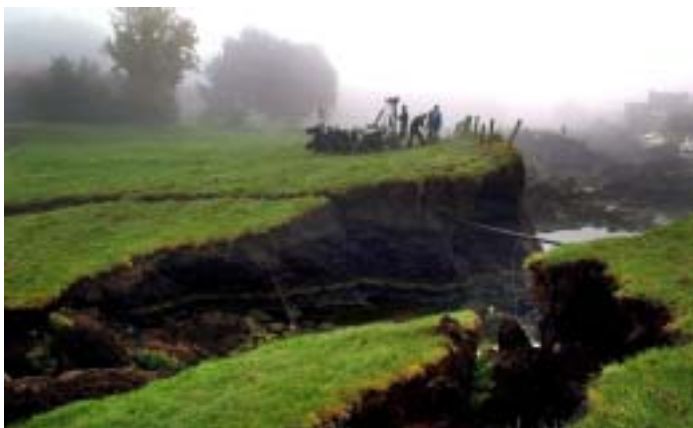
FIGUUR 2.7

De prototype proef in Bergambacht, waar de dijk sterker bleek dan verwacht, mag dan ook geenszins als representatief worden gezien voor alle dijken in alle situaties. Na het lezen van het rapport van Koen van Gerven zal men dit laatste begrijpen. Er is immers sprake van een tegenovergestelde trend: de moderne zanddijken hebben minder ingebouwde veiligheid dan oude kleidijken, zowel ten aanzien van reststerkte als ten aanzien van bresgroei reductie. Daarbij komt dat de belastingen steeds verder toenemen en de risico's steeds groter worden als we niet iets extra's doen. Wél zijn de ontwerpmethoden voor het geometrische en uitwendige ontwerp van dijken sterk verbeterd. Kruinhoogten zijn daarmee verhoogd, binnentaluds verflauwd (te steile binnentaluds waren veelal de oorzaak van de falende dijken in Zeeland in 1953) en talubekledingen versterkt. Toch blijft er ten aanzien van een aantal schadefenomenen onbekendheid over ten aanzien van het reststerktegedrag. De doorbraak bij Wilnis in een boezemkade, zoals in Figuur 2.7 is te zien, geeft zelfs aan dat vandaag de dag niet eens alle faaloorzaken goed zijn te voorzien.

DIJKDOORBRAAK BIJ WILNIS (BRON: GEODELFT)
