Dijkbreuk Damme Analyse

Dijkentrefdag 22/10/2019

Leen De Vos

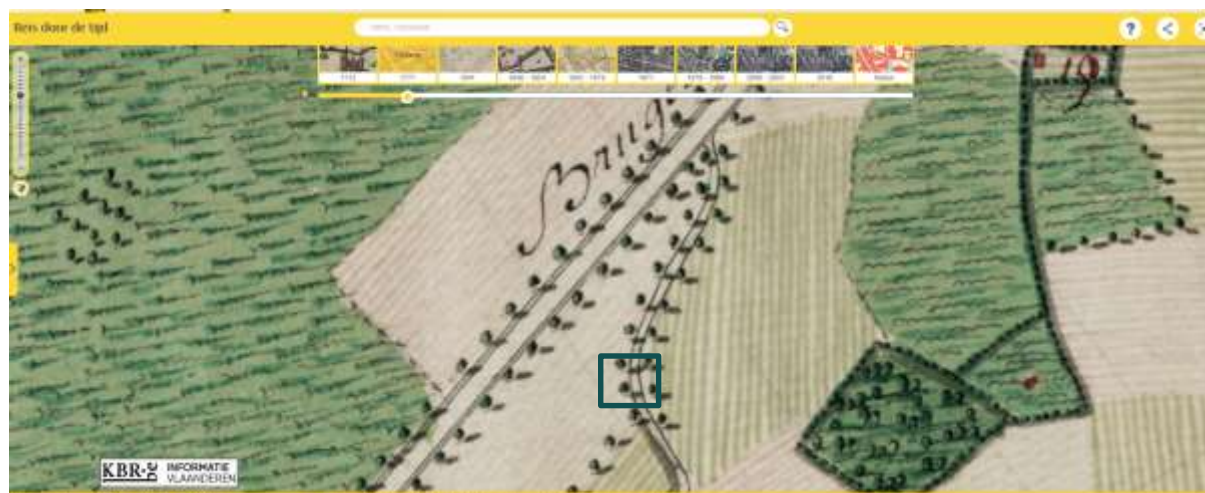
- Geschiedenis van het kanaal:

- Leopoldkanaal gegraven in 1845 en dient voor ontwatering van de polders.
 - Afleidingskanaal gegraven in 1852 en dient voor afwatering van overtollig water in de Leie

-> Reis door de tijd levert vaak nuttige info op. Nu beperkt, ws oorspr. grond of gebruik van materiaal van uitgraving voor aanleg middendijk

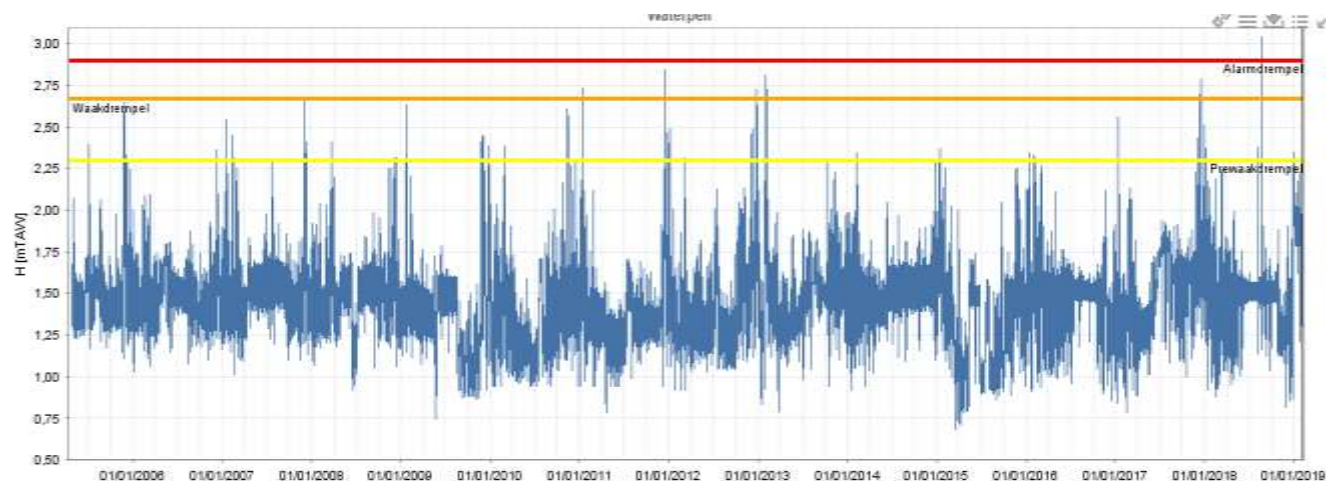
- Geschiedenis van de waterstanden: Leopoldkanaal:

- Metingen vanaf 2005
- Normaal waterpeil varieert rond 1,5mTAW.
- Prewaakdrempel op 2,3mTAW, waakdrempel op 2,68mTAW, alarm op 2,9mTAW
- Alarm op grens prewaakdrempel bij falen dijk

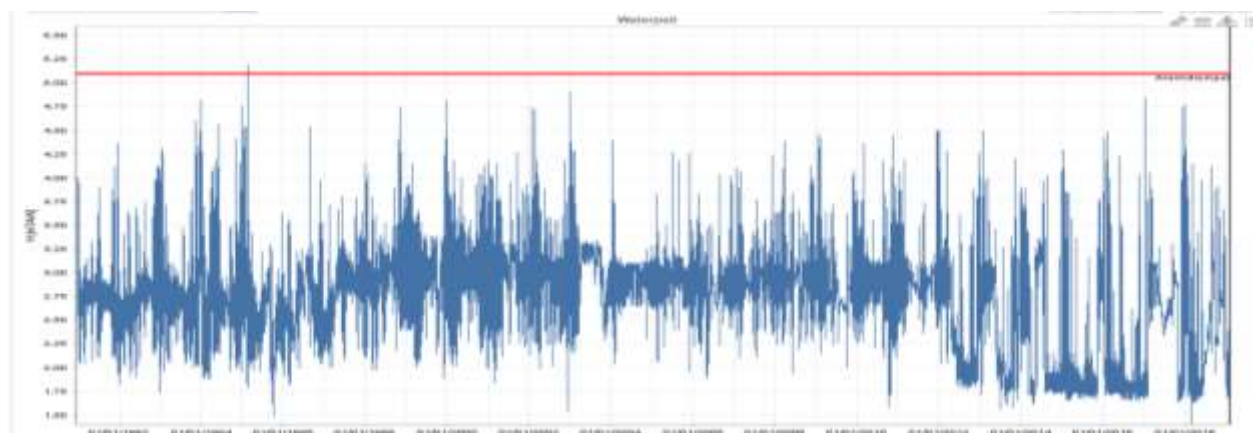
- Geschiedenis van de waterstanden: Afleidingskanaal:

- Metingen vanaf 1991
 - Normaal waterpeil rond 2,8mTAW, maar waterpeil varieert tussen 1,75mTAW en 3,30mTAW
 - Alarmpeil op 5,10mTAW
 - Zeer gevarieerd beleid rond waterstand, van 2012 tot 2018 lange periodes met lage waterstand

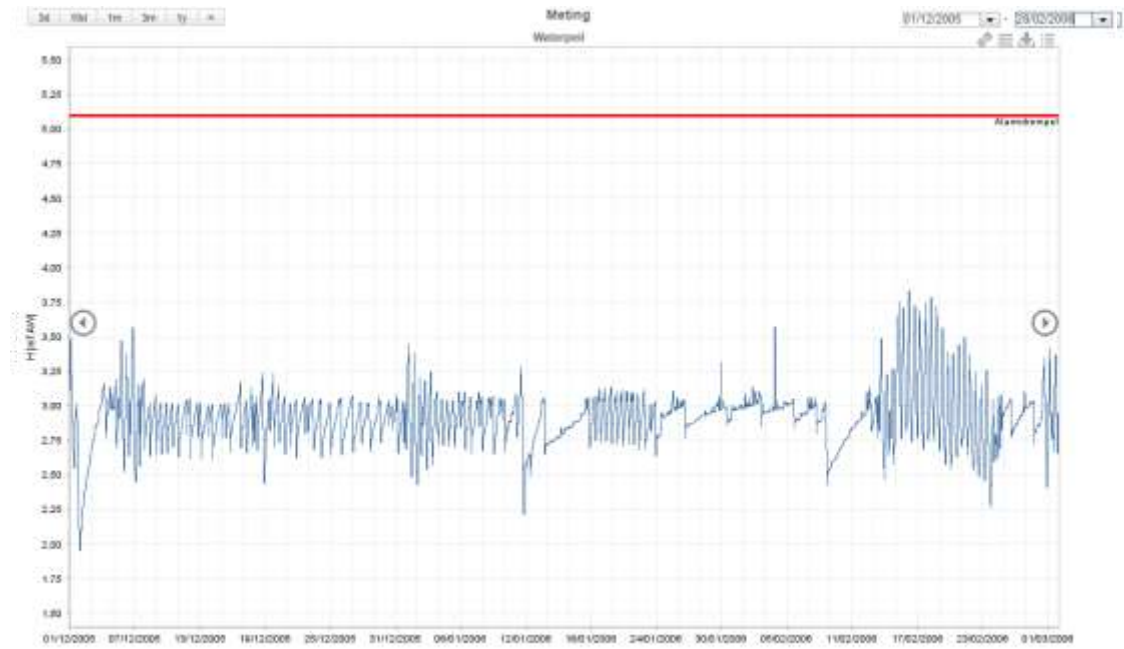
- **Wat weten we wel?**
 - Geschiedenis van de waterstanden: Afleidingskanaal:
 - Ook snelheid van afwateren verschilt in de tijd

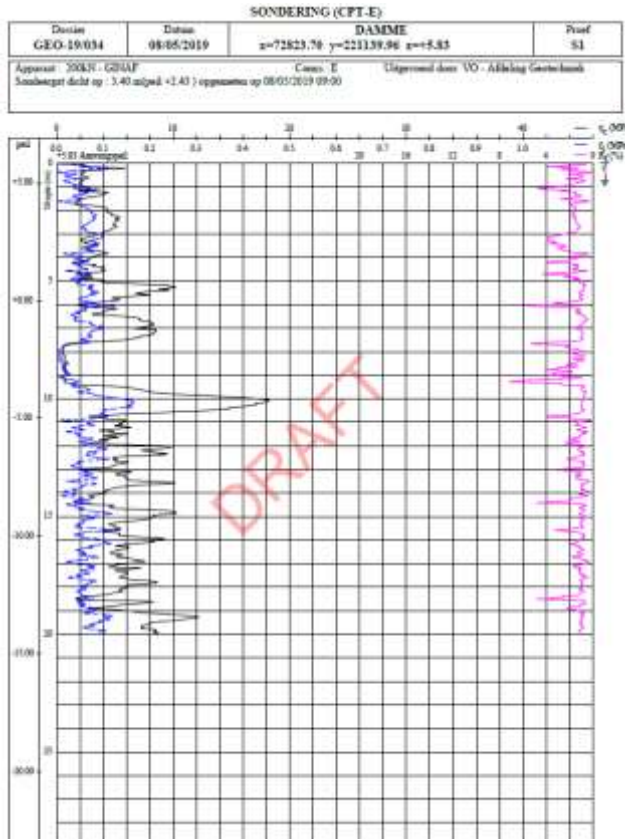
- Sonderingen bovenaan soms vrij zandig
- Foto's van doorgebroken dijk tonen ook vrij zandig materiaal
