# Dijkbreuk Damme

## 30/12/2018

22/10/2019

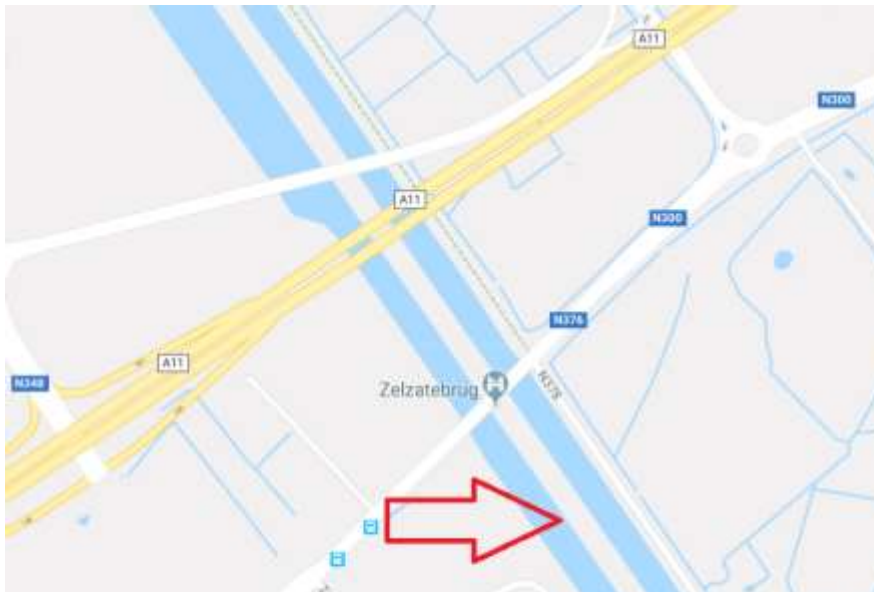
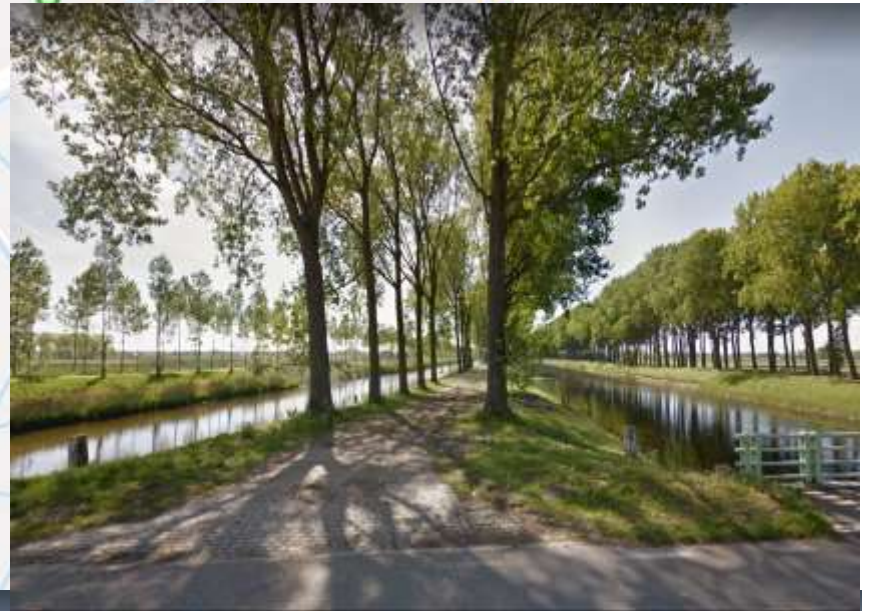
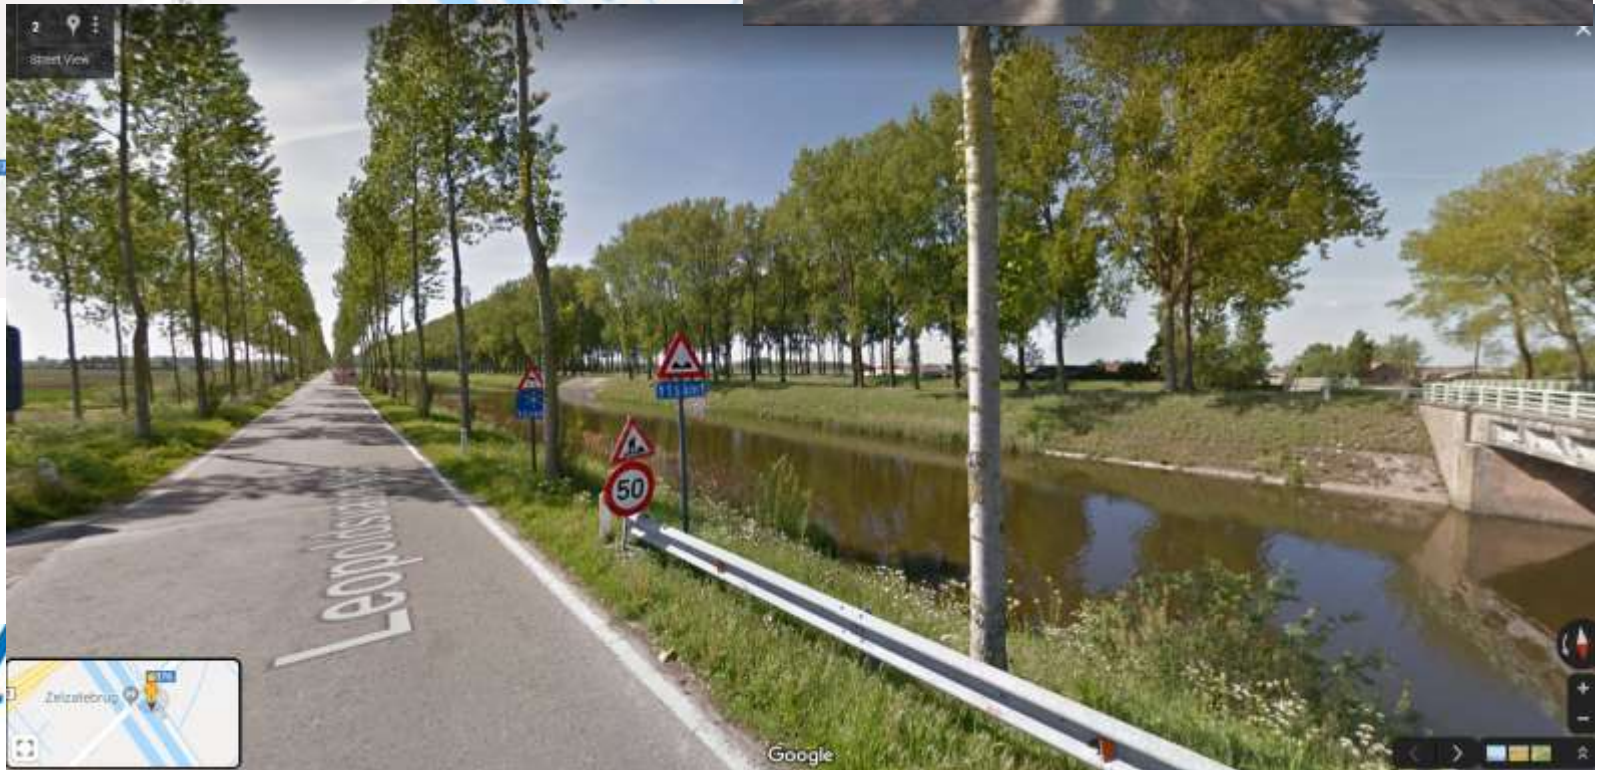
Dijkdoorbraak op grondgebied:  
Brugge/Damme

- door RIS wordt vastgesteld dat peil LK in Zeebrugge (uitwateringssluizen) de hoogte in gaat sedert 1:30u (peilen van 2,22m terwijl NP op 1,5m staat). EMT gaat ter plaatse maar meldt dat alles normaal is in Zeebrugge, maar de schuiven kunnen niet open gezet worden wegens hoog water
- Om 4u krijgt RIS tel van politie Damme dat de dijk tss LK en AKL weg is over 30m en dat de grond onder de openbare wegenis langs het LK gedeeltelijk weggespoeld was. Wacht wordt opgeroepen om ter plaatse te gaan

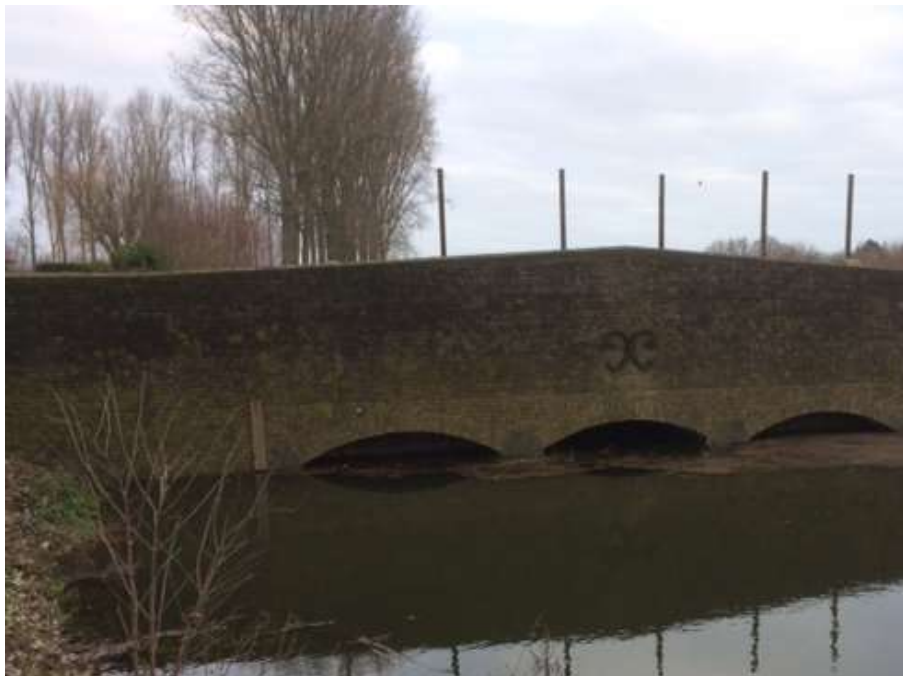
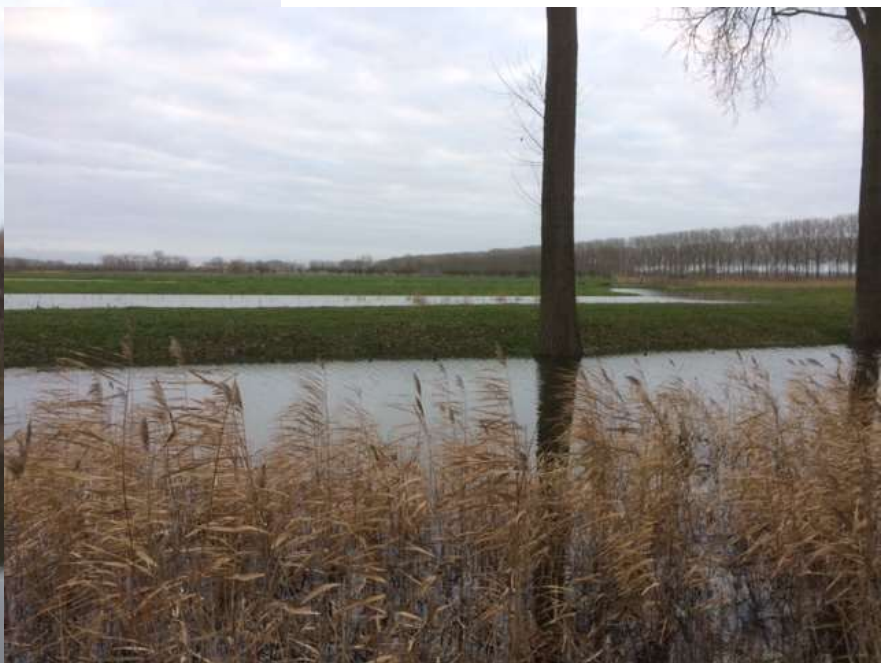
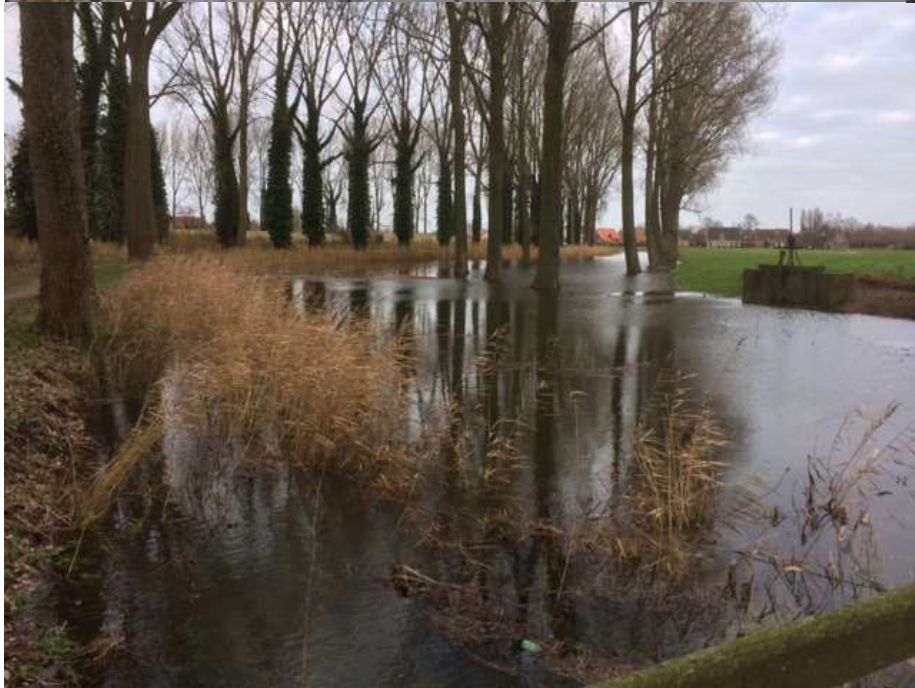
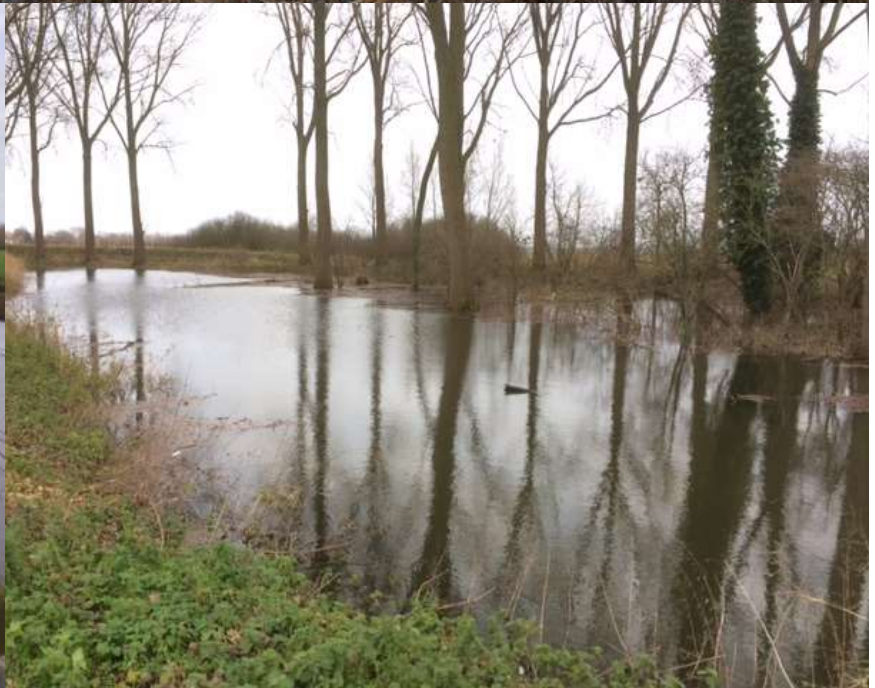
# Problemen omliggende waterhuishouding

- In LK komen verschillende polderwaterlopen uit die bij peil van 2,2m kritiek worden voor overstromingen, dus water afvoeren zodra mogelijk.
- De ZV staat in verbinding met LK dus ook daar steeg waterpeil, peil diende te zakken om overstromingen in Brugge en Damme te voorkomen
- Noodpompen die water overpompen van LK naar AKL bij hoge waterstanden schoten aan en moesten afgezet worden

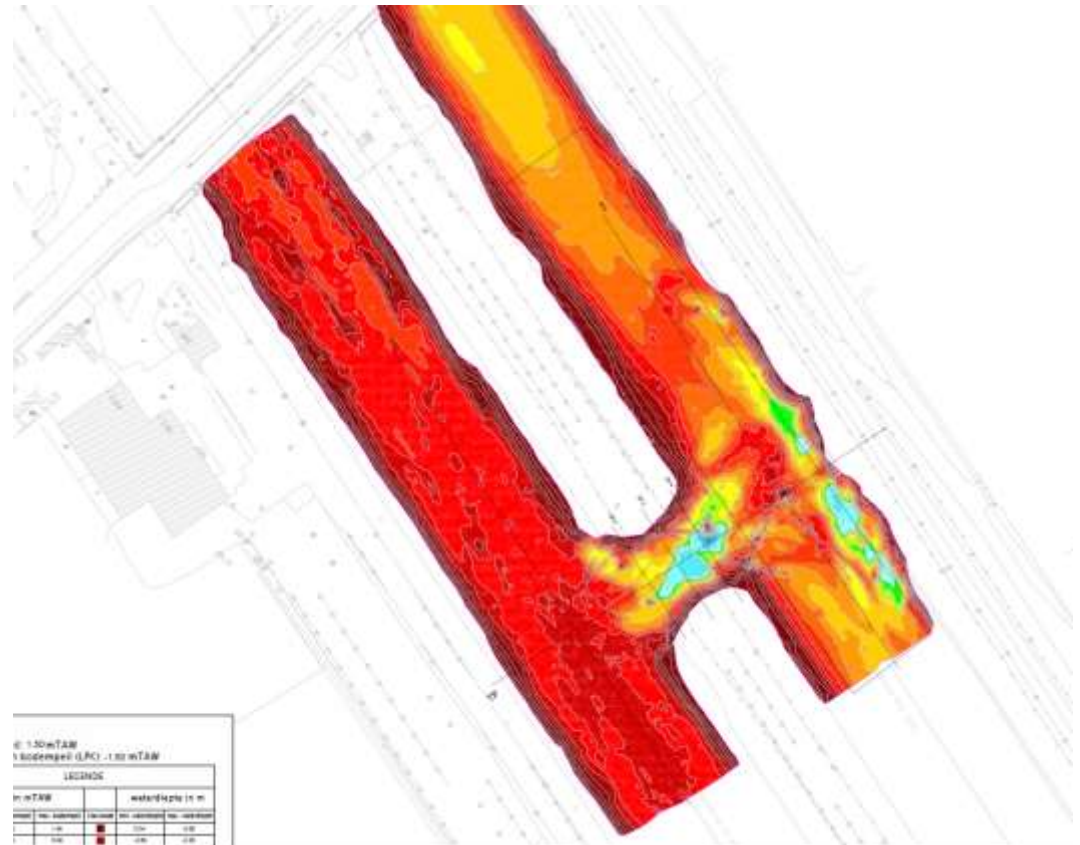
# Baggeren Leopoldkanaal

- Peiling uitgevoerd, volgens berekening een 5000m<sup>3</sup> materiaal

Normaal Peil: 1.50 mTAW  
Theoretisch bodempeil (LPK): -1.50 mTAW

- Verwijderen materiaal
- Bemonstering uitgevoerd, afh van de resultaten:
  - Afvoeren: bij slechte kwaliteit
  - Hergebruik door tijdelijk te stockeren (maar moeten nodige vergunningen voor aangevraagd worden)
  - Hergebruik op dijk (deze zal zakken na paar maand)
