Casus 1: Scheur in kruin van de waterkering.

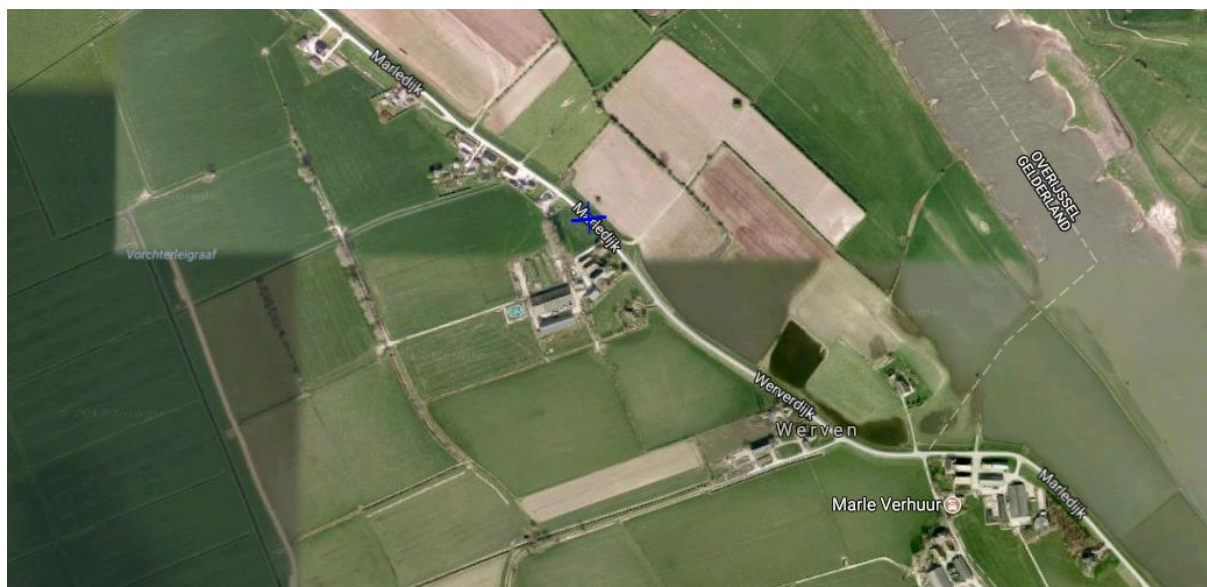
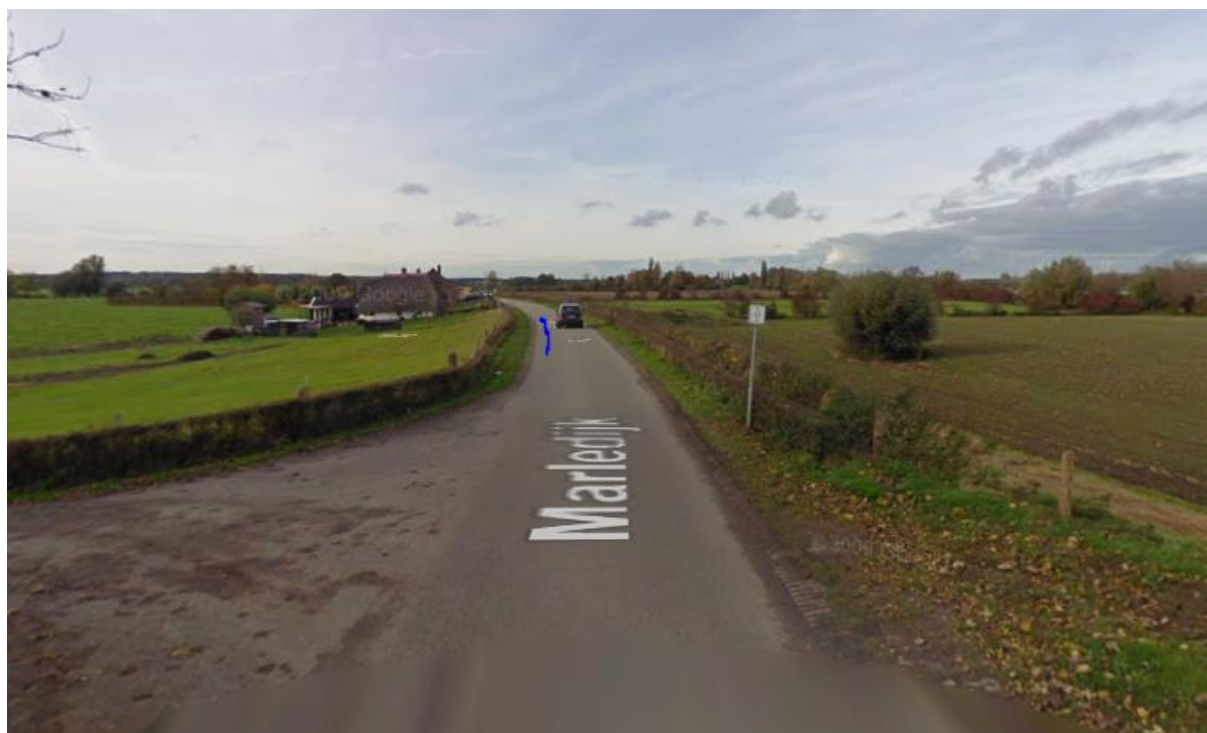
Locatie casus 1:

Op dijkvak is op dag 5 een scheur in het wegdek van asfalt ontstaan. De scheur heeft de volgende afmetingen: een lengte van 10 meter waarvan de breedte en de diepte nog niet zijn te meten. De plaats van de scheur ligt ca 2 m vanaf de binnenkruin van de waterkering. Het binnentalud laat geen vervorming zien. Het weer is rustig en er is geen neerslag. Het dijklichaam heeft geen bijzonderheden. De opbouw is zoals het hoort, dat betekent een zandkern met voldoende kleidek op het buiten- en het binnentalud.

De scheur is nu 20 meter lang geworden de breedte 5 cm. De meetbare diepte is 15 cm geworden. Het binnentalud laat een lichte bolling zien op het bovenste deel van het talud. In de scheur staat geen water. Wel begint de onderberm te verweken op de plaats van de binnenteen .

Het schadebeeld van de scheur is een vervorming van het dijklichaam wat kan leiden tot het afschuiven van het binnentalud. Dit kan gevolg zijn van een constructiefout wat ontstaan is bij de genoemde dijkverzwaring. Eveneens kan er sprake zijn van het faalmechanisme macro instabiliteit als gevolg van de toenemende wateroverspanning in het dijklichaam. Ook is een combinatie van beide mogelijk.

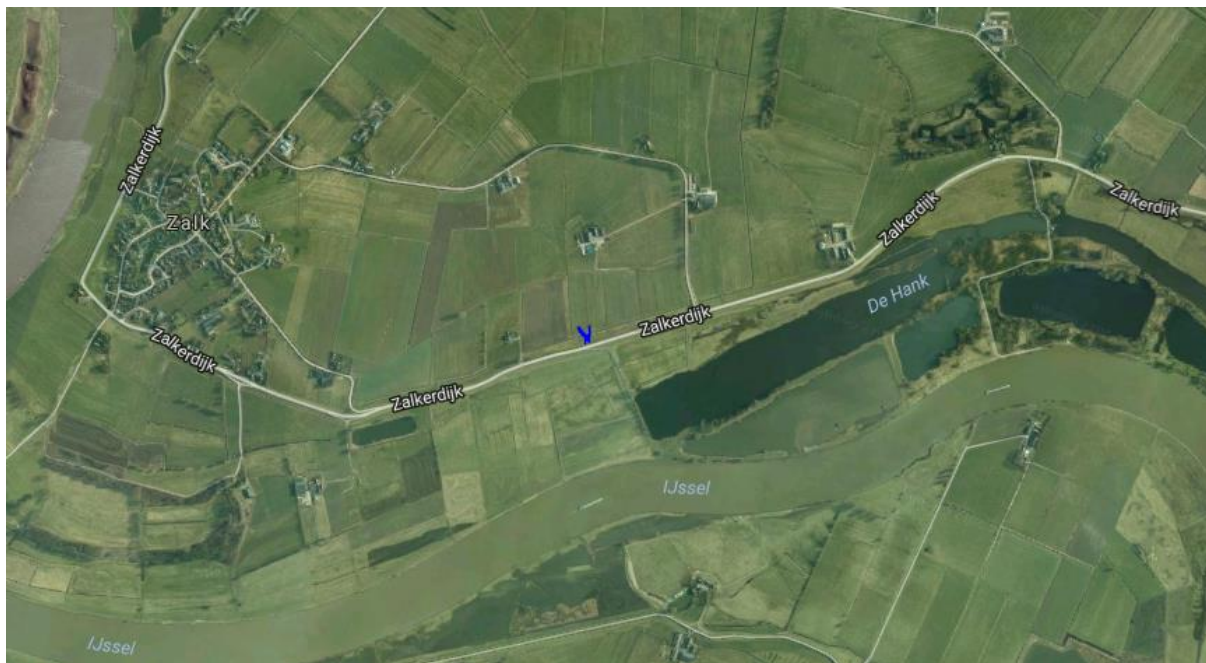
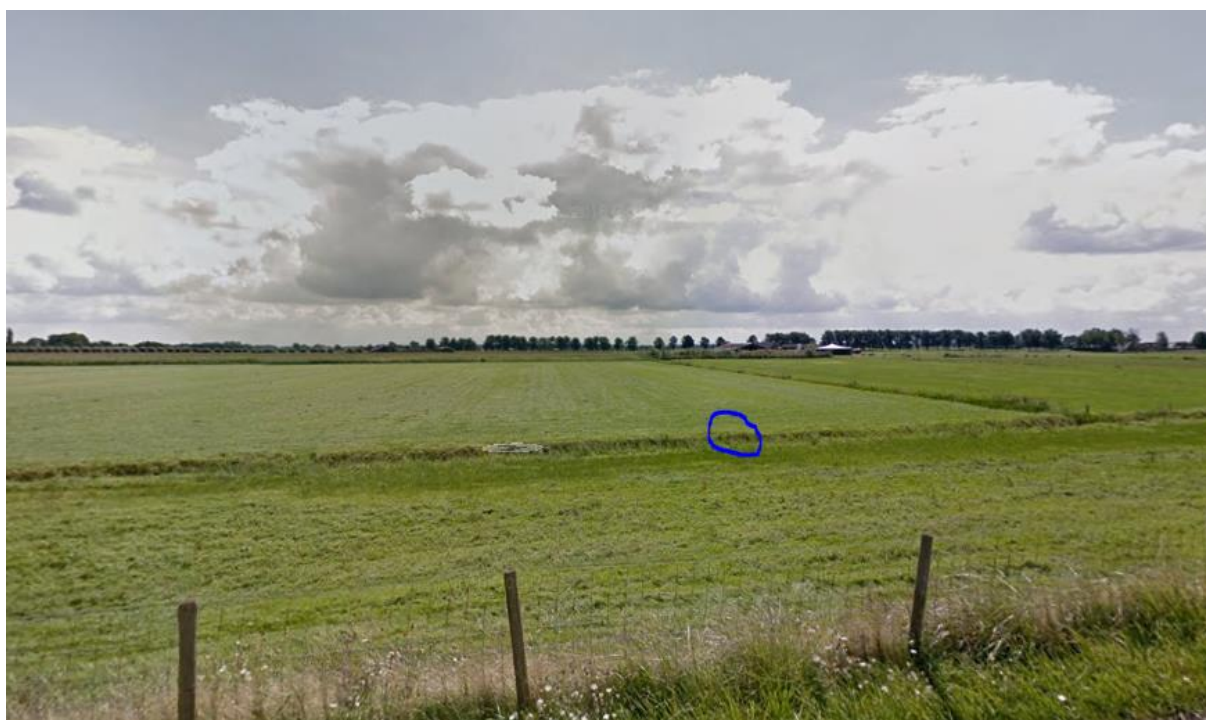
Pagina 4 van 12
Locatie casus 2:

Op dijkvak ... is op een uur geleden een zandmeevoerende wel geconstateerd in de teensloot.

De zandmeevoerende wel bevindt zich nog geheel onder water en zit in het midden van de sloot.

De krater van de wel heeft een doorsnede van 25 cm en is 15 cm hoog de buitencirkel is ruim 2 meter in doorsnede.

De teensloot ligt slechts op vijf meter van de binnenteen. Het buitenwater staat 2,5 beneden de kruin. Het waterpeil van de teensloot staat op winterpeil.

Een zandvoerende wel is een kenmerk voor piping. Piping is een faalmechanisme waarbij de grond onder het dijklichaam instabiel wordt. Dit heeft tot gevolg dat het dijklichaam inzakt.

De volgende invloeden spelen een rol in het verloop. De zeer korte afstand van de wel tot het dijklichaam, de hoeveelheid zand wat wordt meegevoerd, de lage waterstand in de teensloot (winterpeil).

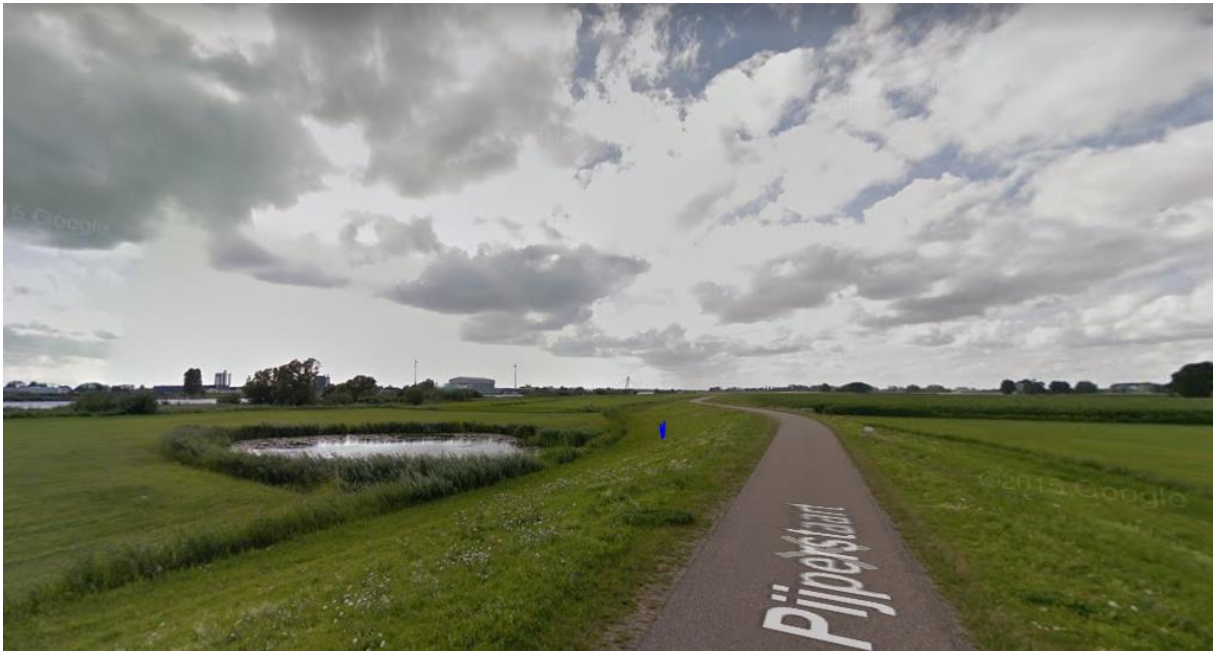
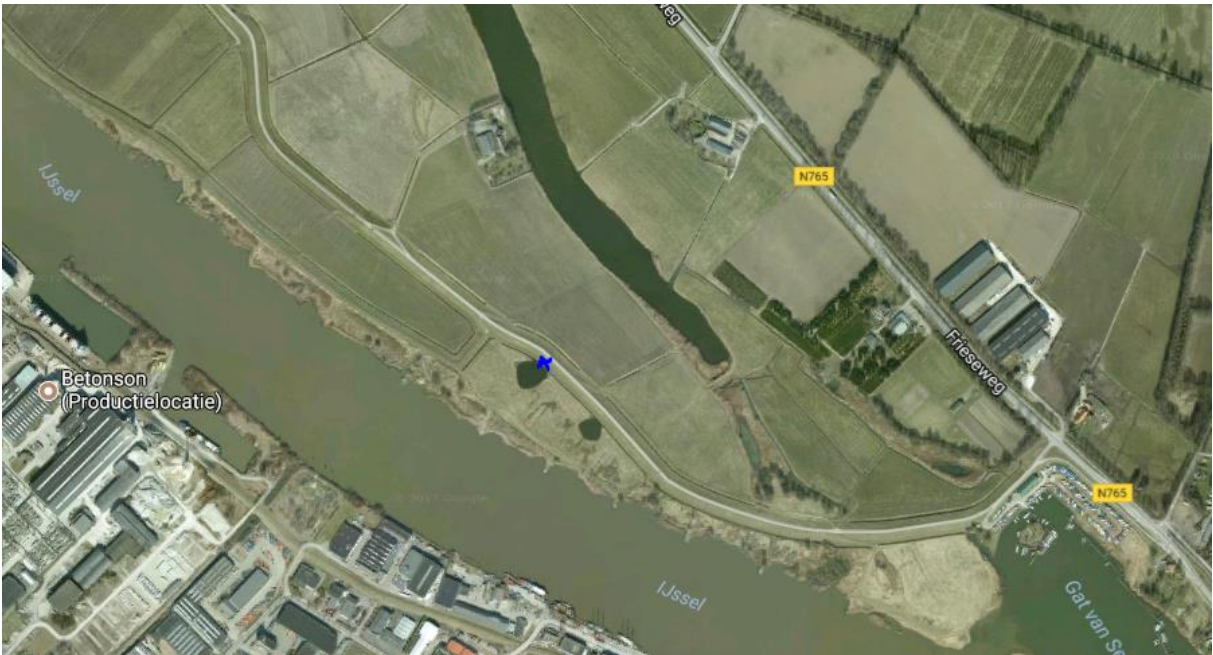
Op dijkvak ... is tijdens de laatste waarneming is op het buitentalud dierlijke graaf activiteit waargenomen.

Het waterpeil is de afgelopen 24 uur met ca 1,5 m gestegen waardoor de uiterwaarden volledig onder water zijn komen te staan. Het water staat nu 1m boven de buitenteen. De schade ligt precies op de waterlijn en bestaat uit een hol met een doorsnede van ca 55cm met een diepte van 2m. Als gevolg van de zuidwesten wind (3 Bf) slaan golven van ca 30 cm op het buitentalud. Het water rond het gat kleurt bruin en is dus troebel.

Het schadebeeld van dierschade kan leiden tot het faalmechanisme erosie. Door de beschadiging van het afsluitende kleidek kan erosie ontstaan door uitspoeling rond het hol waardoor de schade snel kan uitbreiden. Als gevolg van het beschadigde kleidek treedt water eenvoudig in het dijklichaam. Hierdoor raakt het dijklichaam sneller verzadigd. Deze verzadiging kan weer leiden tot wateroverspanning wat op zijn beurt macro-instabiliteit kan veroorzaken.

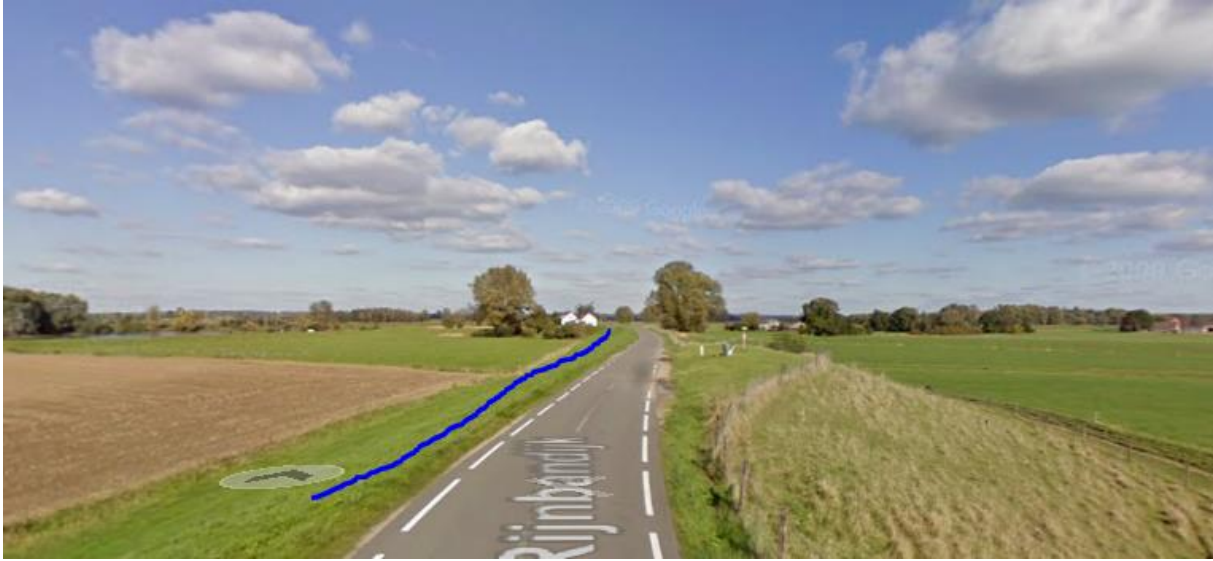
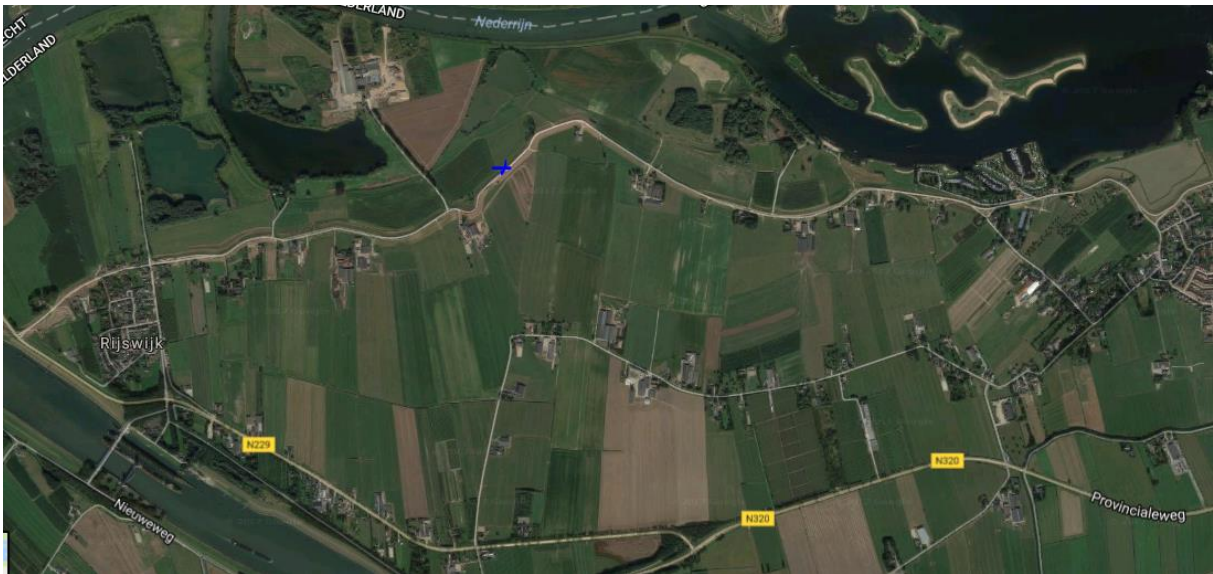
Pagina 8 van 12
Locatie casus 4:

Grasmatschade is erosie van het dijklichaam. Door stroming en golfslag kan de schade aan het dijklichaam verder uitbreiden waarbij het kleidek wegspoelt en mogelijk de zandkern komt te liggen. Bij een blootliggende zandkern zal het wegspoelen snel toenemen waardoor het dijklichaam verzwakt. Verder kan het water makkelijker het dijklichaam binnendringen waardoor er sneller verzadiging optreedt.

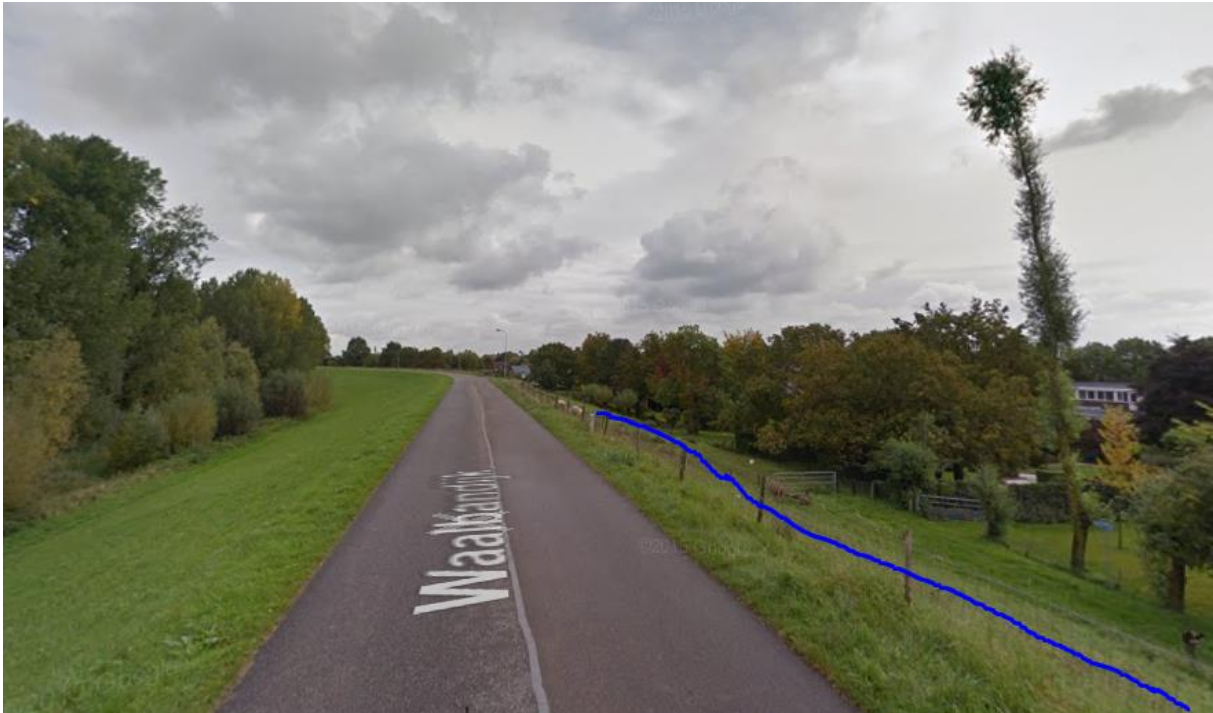
Pagina 10 van 12
Locatie casus 5:

Grasmatschade is erosie van het dijklichaam. Door het overslaande water kan de schade aan het dijklichaam verder uitbreiden waarbij het kleidek wegspoelt en mogelijk de zandkern bloot komt te liggen.

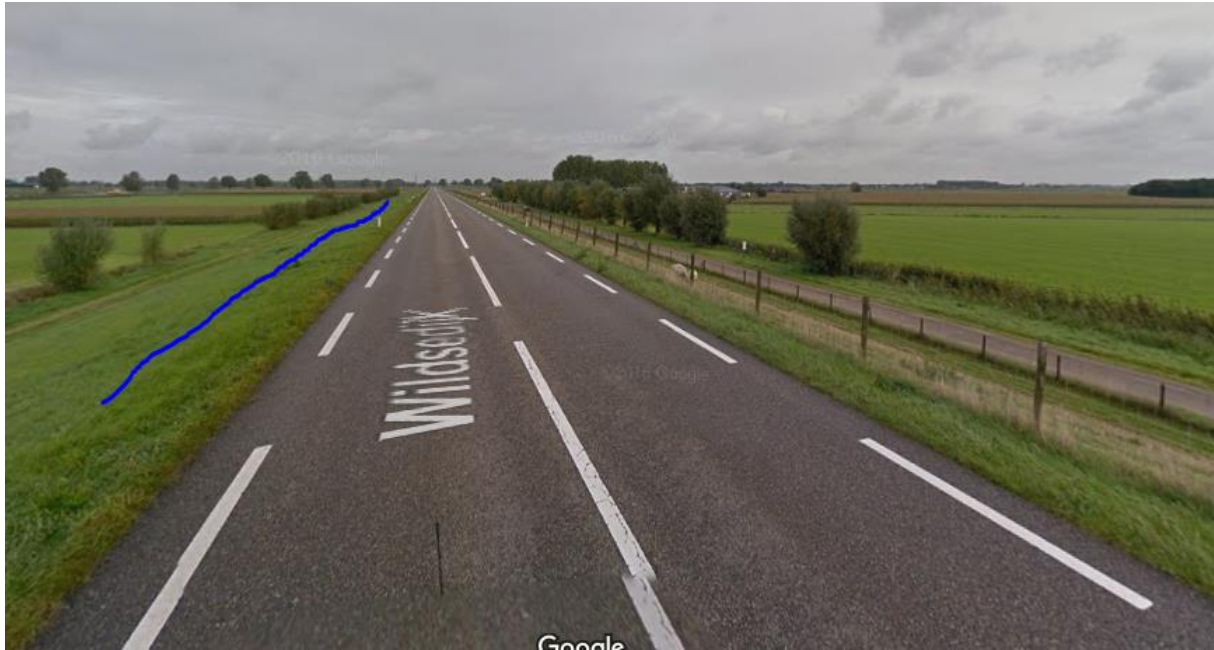
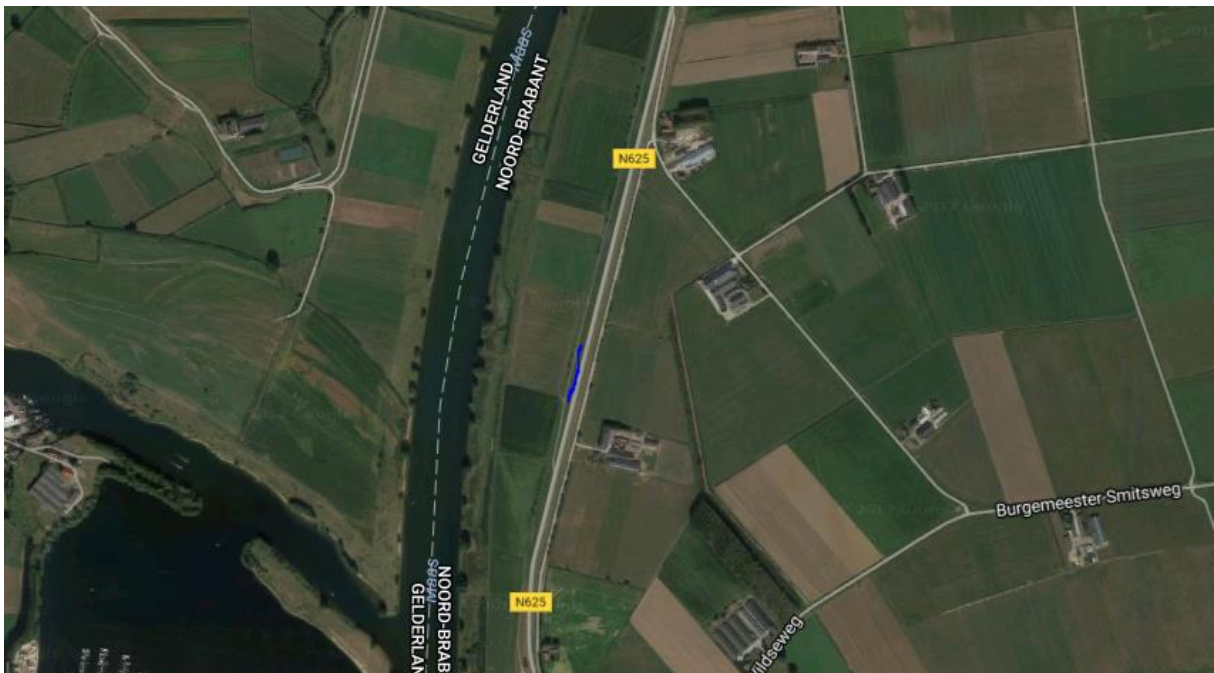
Pagina 12 van 12
Locatie casus 6:

De Noodmaatregel bekramming (een grote pleister op het dijktaalud) is aangebracht om het dijklichaam te beschermen. Een losliggende bekramming kan meer schade aan het dijklichaam veroorzaken door het slaan van het dijkdoek. Dijkpennen kunnen uit de ondergrond worden getrokken zodat gaten in het talud achterblijven. Zo ook wordt het kwetsbare dijktaalud niet meer beschermd.
